# 建设项目竣工环境保护验收调查表

项 目 名 称：省道 308 线大角满（青甘界）至瓜什则段公路改建工程

建设单位（盖章）：青海省交通建设管理有限公司

验收调查单位：交通运输部天津水运工程科学研究所

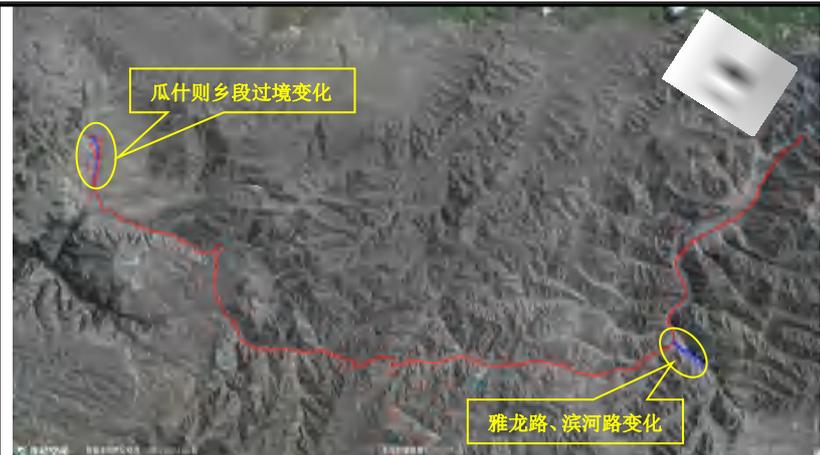
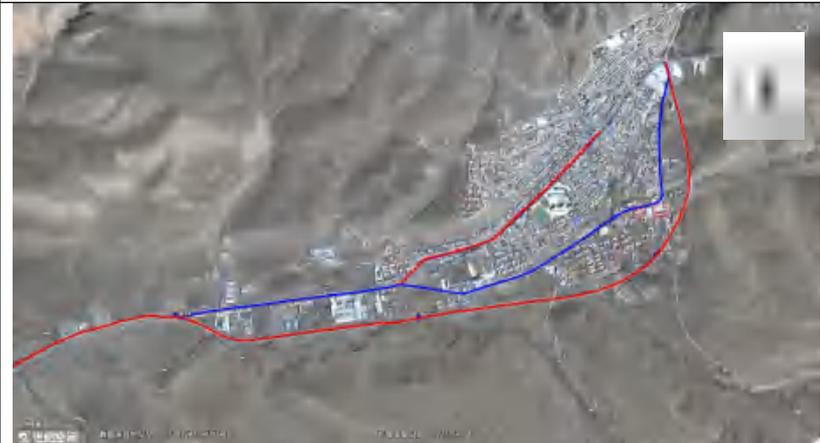
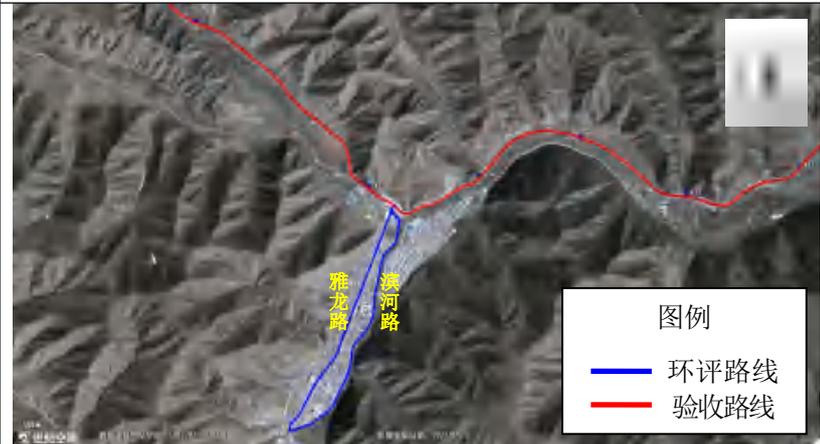
图 1 本项目环评、验收路线对比图

验收与环评整体路线对比

瓜什则乡过境段

多哇镇（雅龙路、滨河路）

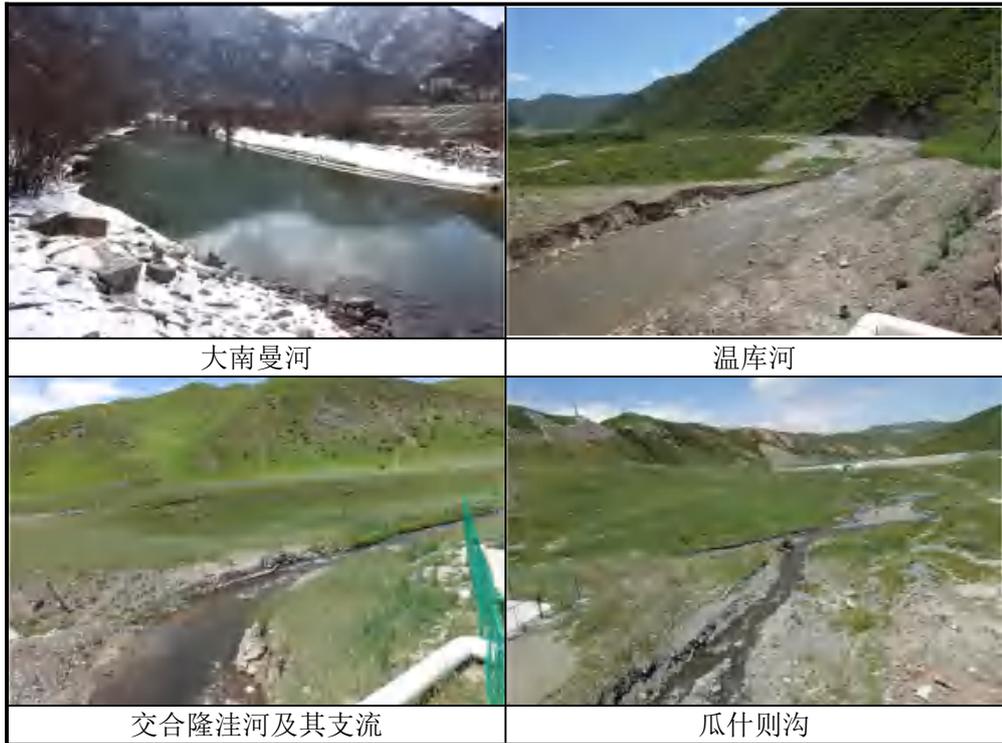
图 2 本工程沿线主要水环境保护目标图

根据项目环境影响报告表，结合项目实际建成情况和现场调查结果，确定本项目沿线水环境保护目标为大南曼河、温库河、交合隆洼河及支流、瓜什则沟等，验收阶段执行《地表水环境质量标准》(GB3838-2002)中的 II 类标准，与环评一致。调查范围内不涉及水源保护区及集中式水源取水口。水环境保护目标情况见表2和图2，与环评阶段水环境保护目标一致。

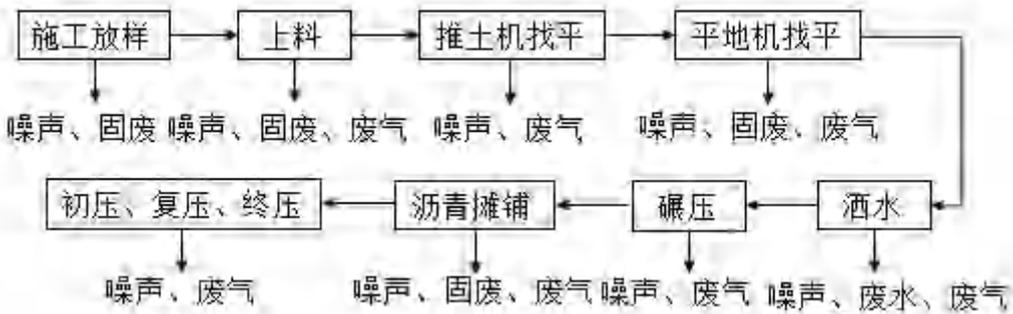
**图 4 项目施工期工艺流程图**

本项目环境污染和破坏主要发生在施工期，施工建设过程中产生水、气、声、固废污染物，同时破坏地表植被，加剧水土流失；运营期道路自身不会产生污染物，道路运行过程中，车辆行驶会产生噪声、扬尘、尾气和固废等。

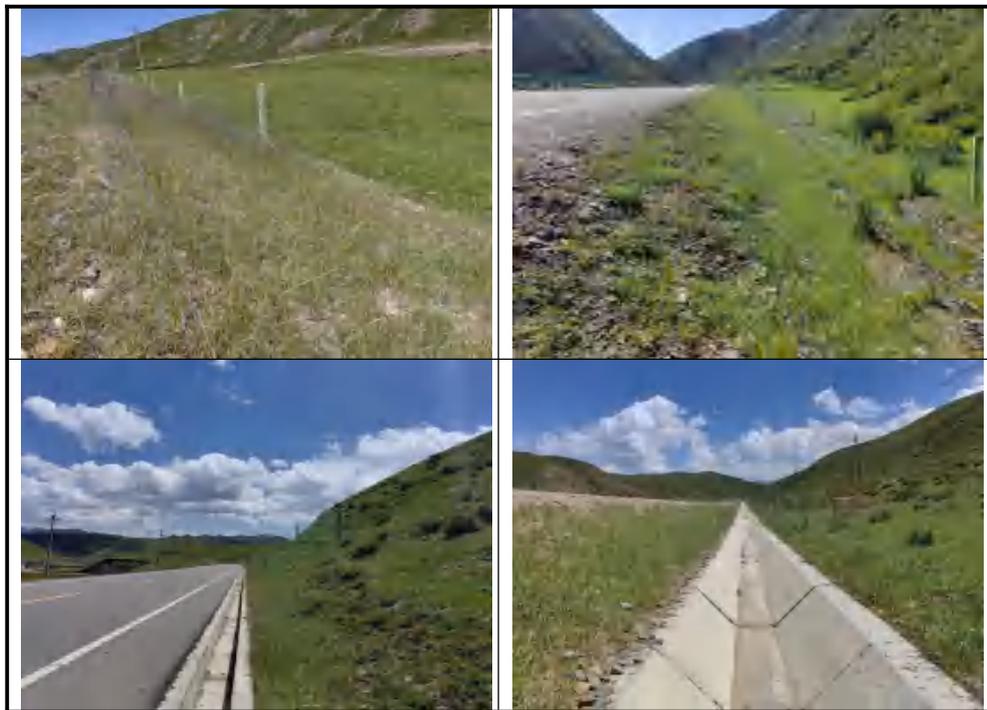
图 5 边坡绿化

施工期主体工程主要是对原有四级路进行改扩建，对原公路两侧灌木林地和草地的影响是不可避免的，主体工程建设侵占了部分植被，扰动了土壤，对沿线生态环境和水土流失造成了一定影响。施工期表层土壤的剥离易造成土壤结构的破坏和肥力的下降，植被的清除使生态环境受到了一定影响。但在施工前，明确了施工边界，避免破坏边界外植被和土壤，未发生随意越界破坏山地林木。路基修建所剥离的表层土壤集中堆放，施工结束后回填路基边坡、工程料场。路基填筑时对路段适时洒水防止了风蚀，在雨季来临前，及时压实填铺松土，同时采取了公路绿化和边坡防护措施，减少了水土流失。

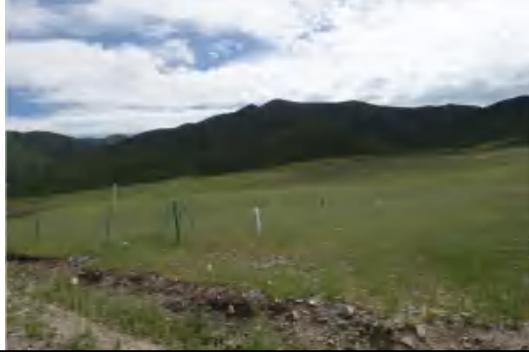
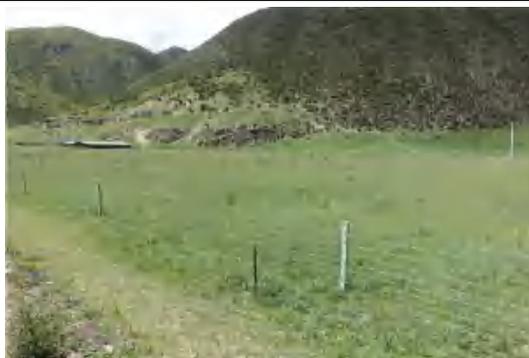
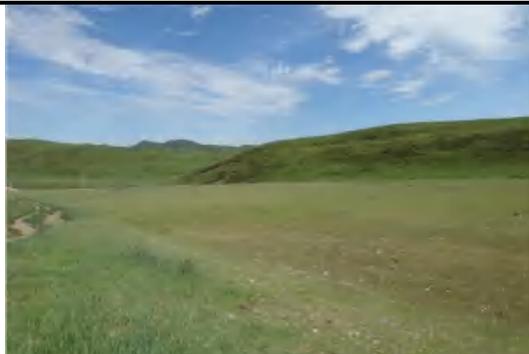
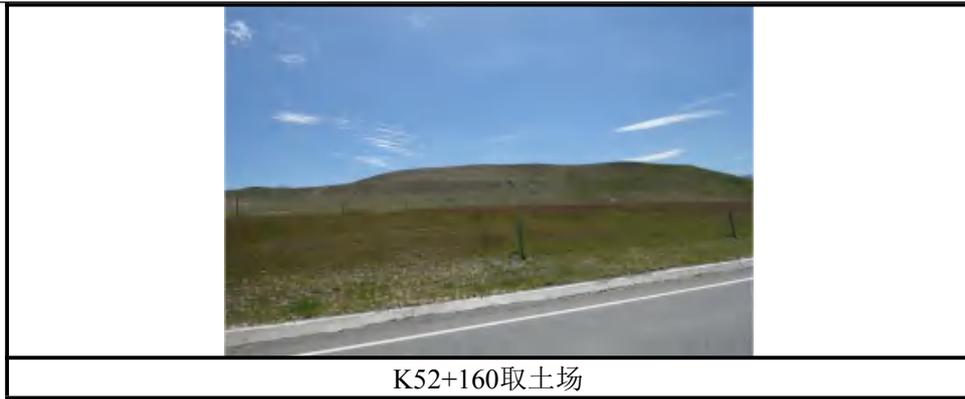
图6 工程沿线取土场恢复情况照片

取土结束后对取土造成的边坡进行了削坡整治，整治削坡坡度为1:2~1:4，采取了机械与人工相结合的施工工艺，然后对整个取土场进行土地整治。取土场取土完成之后，铺上取土前预先剥离的表土进行了回铺，撒播草籽恢复植被。种植草籽为披碱草、中华羊茅、冷地早熟禾等混合草种，各项治理措施达到了生态恢复设计要求。取土场生态保护与恢复措施主要为削坡、土地整治、覆表土、种草恢复植被；上述措施为沿线生态恢复区域人工创造并保持了水土条件，以促进植被的自然恢复。已实施的生态恢复防治体系完整、合理，满足取土场防治要求，但由于该地区位于高海拔地区，植被恢复周期较长，建议后期对各取土场植被加强养护。取土场分布及恢复情况具体见表19和图6。

编号	桩号	位置/距离 (m)	占地类型	占地 (hm <sup>2</sup> )	便道长度 (m)	恢复状况
1	K5+800	左侧 50	草地	5.16	/	该取土场为边坡取土，已进行平整和刷坡并撒播草籽，目前恢复效果较好。
2	K6+000	左侧 70	草地	7.99	/	
3	K9+800	右侧 20	草地	3.00	/	
4	K20+560	左侧 160	草地	5.86	/

5	K52+160	右侧 35	草地	1.12	/	边坡取土，共分为3级，已进行平整和刷坡并撒播草籽，目前恢复效果较好。
合 计				23.13	/	/

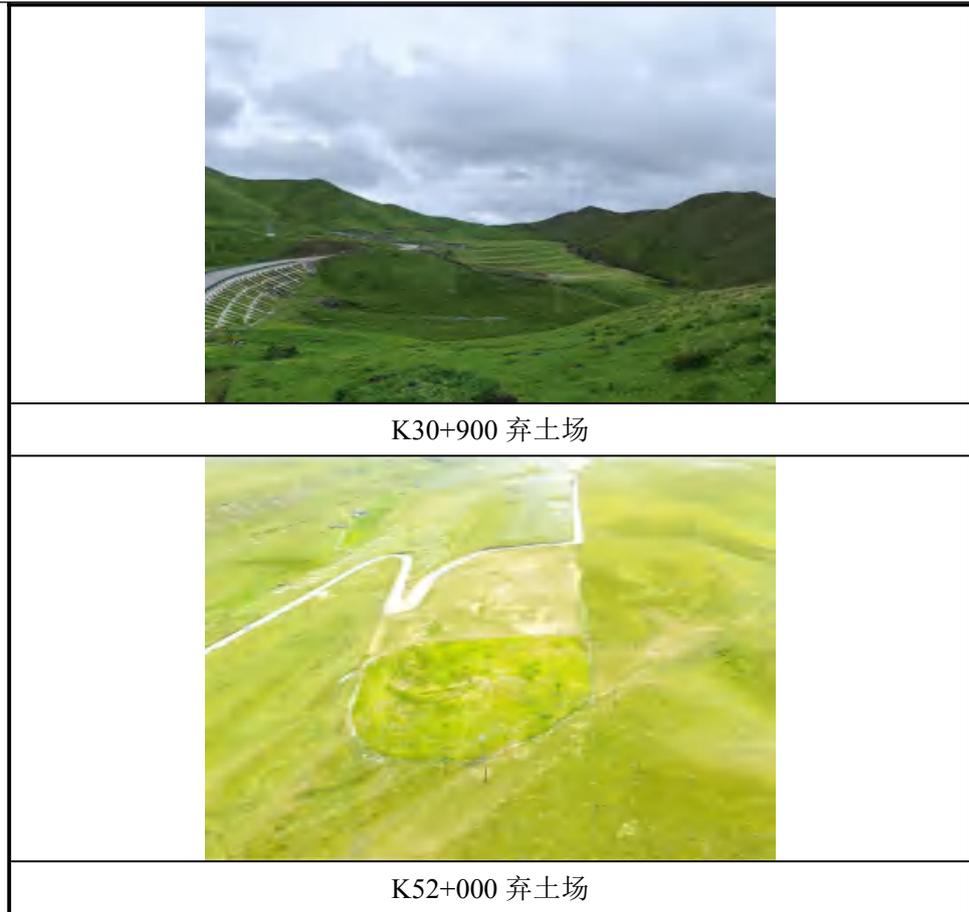
**图 7 公路沿线弃土场植被恢复情况现状图**

编号	桩号	位置/距离 (m)	占地类型	占地 (hm <sup>2</sup> )	便道长度 (m)	弃渣量 (万 m <sup>3</sup> )	恢复状况
1	K30+900	右侧 200	草地	3.52	/	35.02	在弃渣前设置了挡渣墙，目前场地已平整，并撒播了草籽，恢复效果较好。
2	K52+000	右侧 220	旧取土坑	1.12	/	6.74	利用原有公路旧取土坑进行弃渣，施工结束后进行了场地平整，并已覆盖表土并播撒草籽，恢复效果较好。
合 计				4.64	/	41.76	/

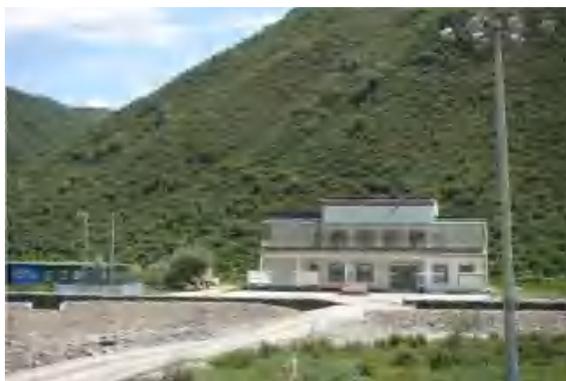
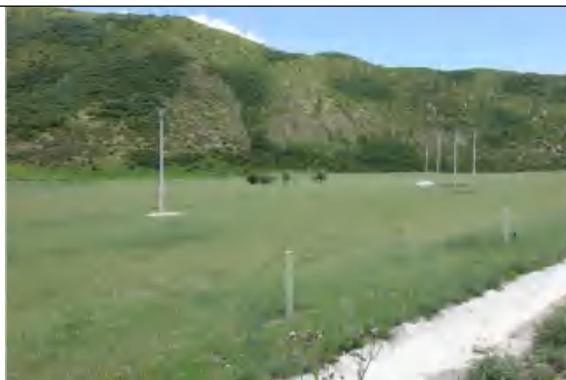
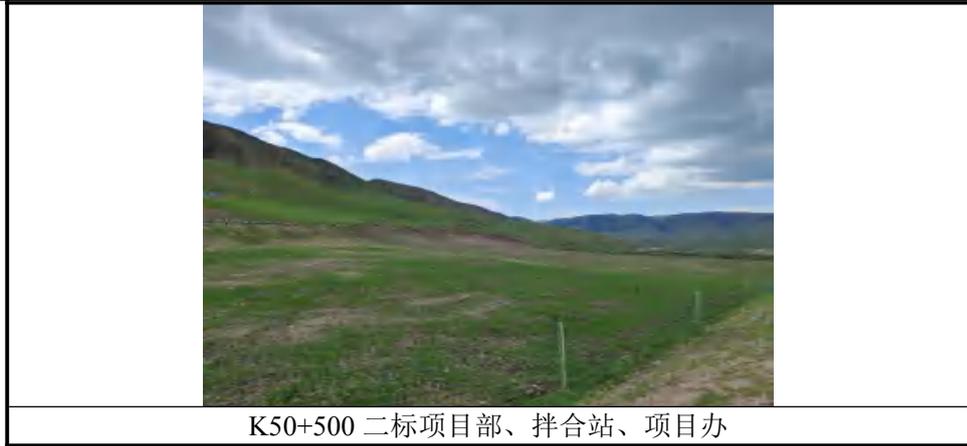
**图 8 本项目沿线施工场地恢复情况现状图**

序号	施工场地	位置/距离(m)	占地类型	占地(hm <sup>2</sup> )	便道长度(m)	生态恢复状况
1	K12+150 一标项目部	左侧 125	租用	/	/	已归还多哇镇政府。
2	K12+700 预制场、拌合站	右侧 20	草地	3.60	/	已经进行了清理、平整，覆盖表土并播撒草籽，目前植被长势较好。
3	K50+340 二标项目部、拌合站、项目办	左侧 25	草地	5.80	/	
4	K53+740 梁场	左侧 30	草地	/	/	利用养护工区永久占地，目前机械设备已进行拆除。保留硬化层用于后期养护工区建设使用。
合计				9.40	/

K12+150 一标项目部

K12+700 预制场、拌合站

K50+500 二标项目部、拌合站、项目办

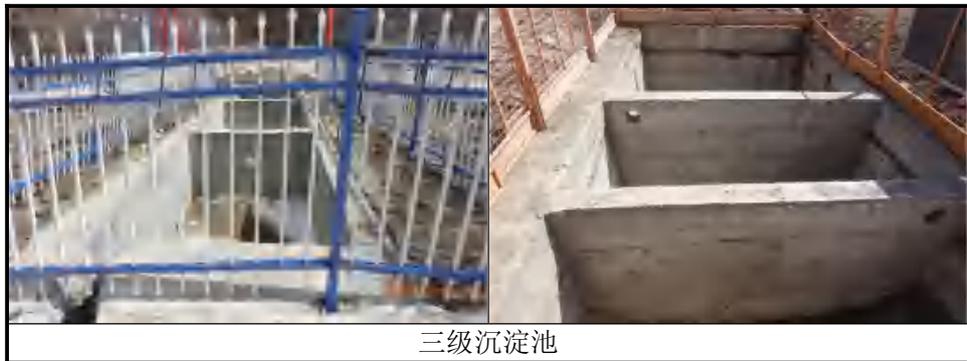
图9 施工期水污染控制措施图

施工期间，通过采取以上环保措施，大大降低了公路施工建设对沿线冲沟水质的影响。总体来说，施工期水环境保护措施得到了很好落实，降低工程建设对沿线水环境影响起到了保障作用。

三级沉淀池

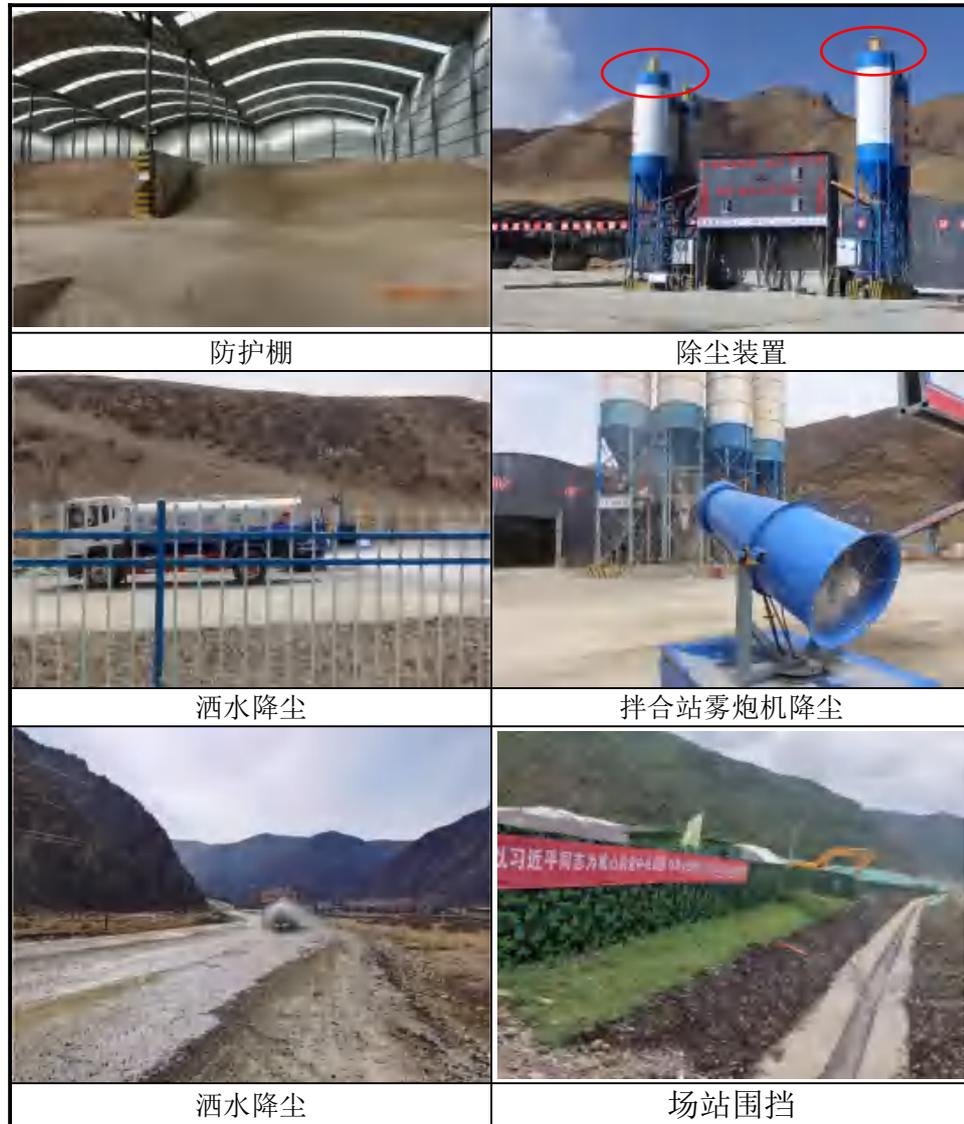
图 10 施工期大气污染控制措施图

(4) 施工营地采用电力取暖，厨房均使用电力或天然气等清洁能源。

在本项目建设过程中，建设单位根据环评报告表及其批复的要求，落实了各项大气环境保护措施，未对工程周边大气环境造成明显环境影响，未接到关于环境污染的举报或投诉。

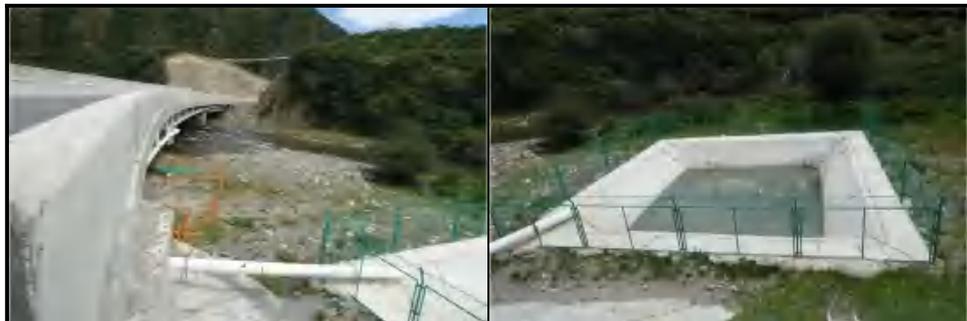
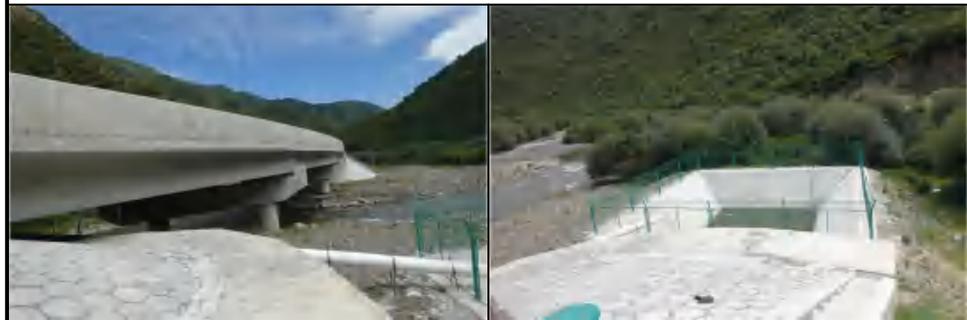
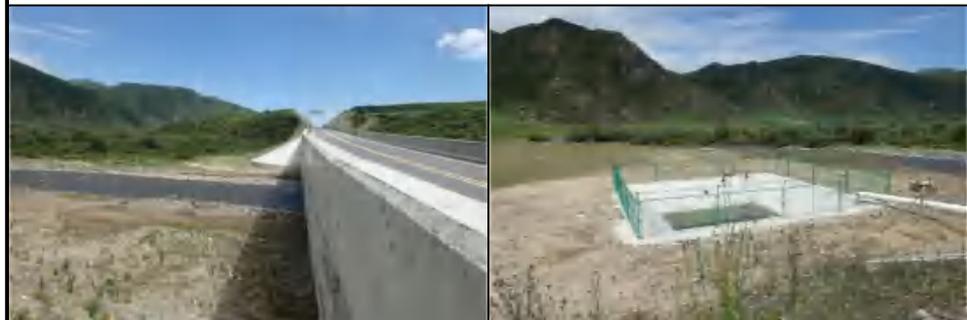
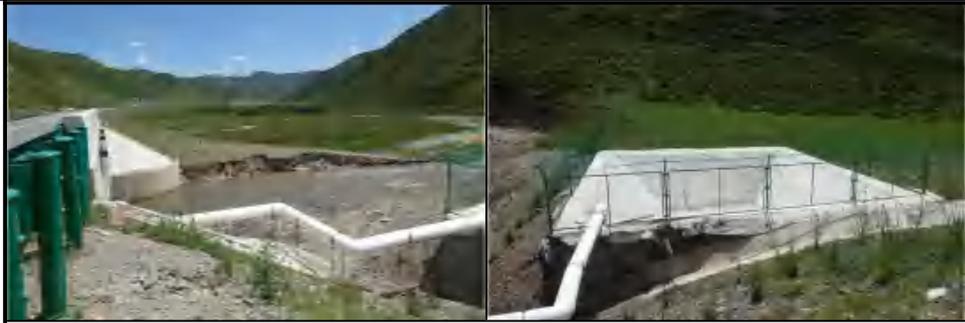
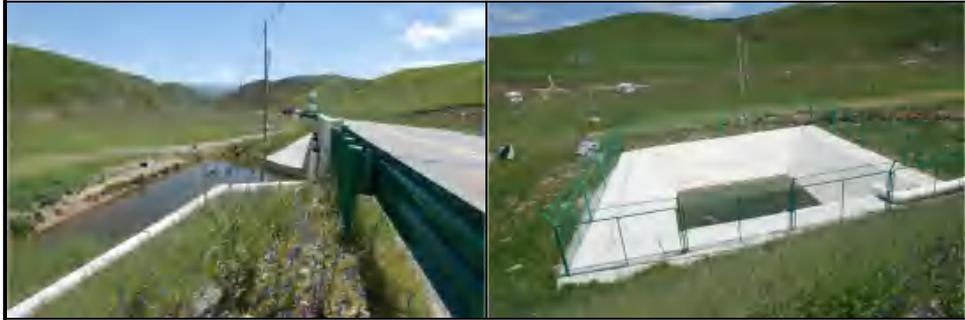
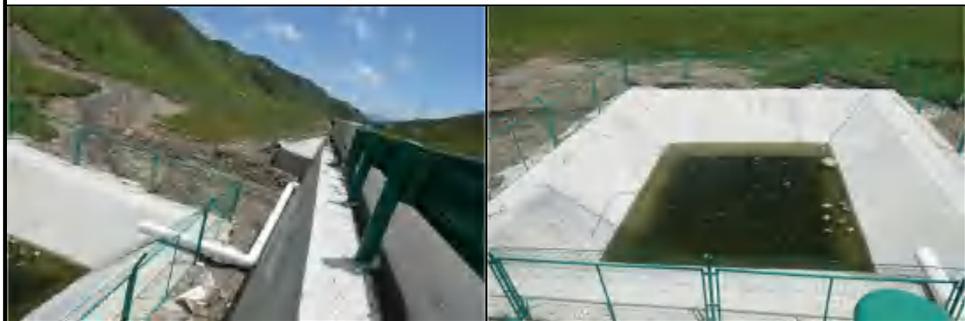
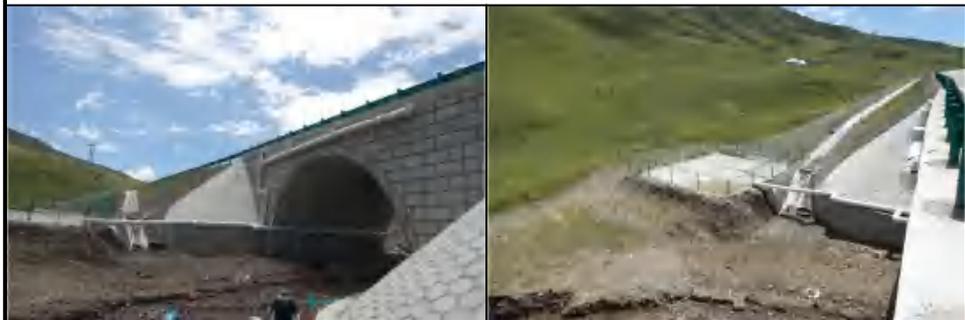
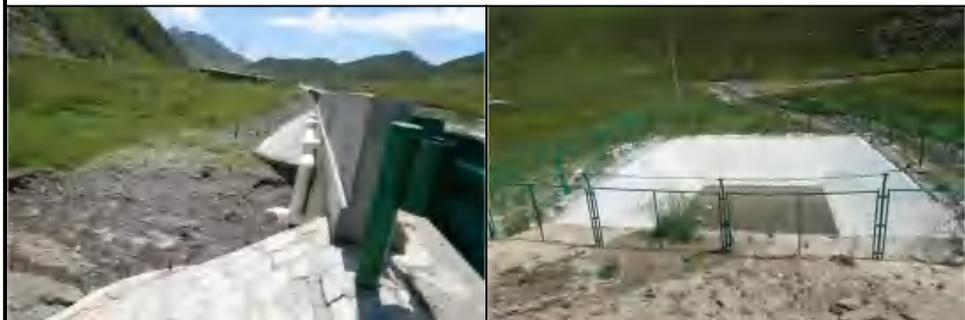
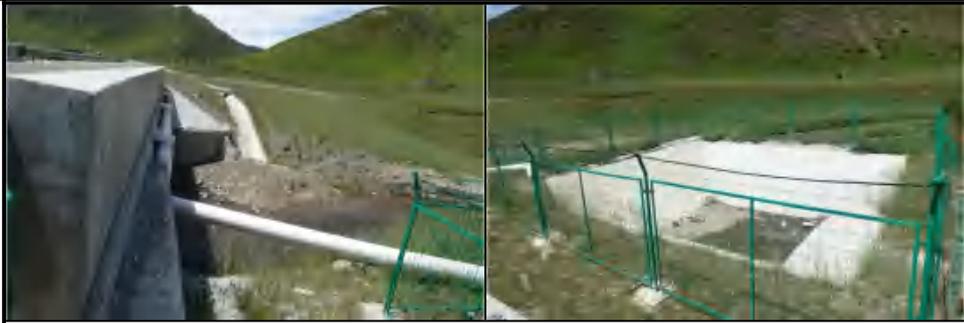
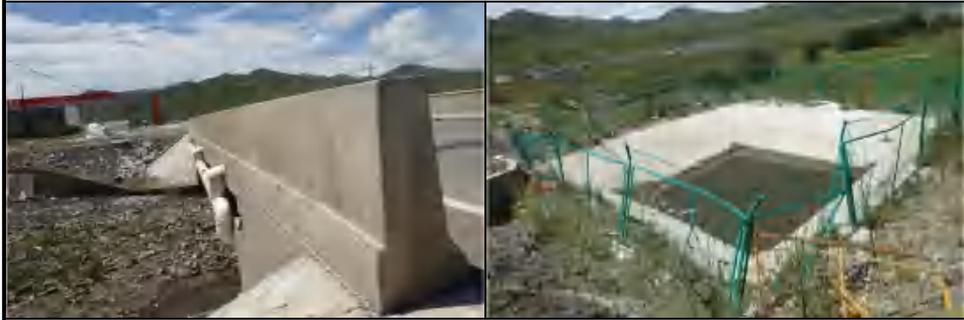
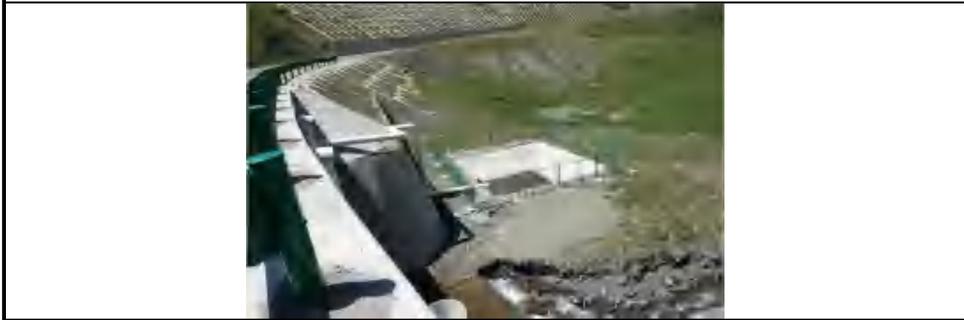
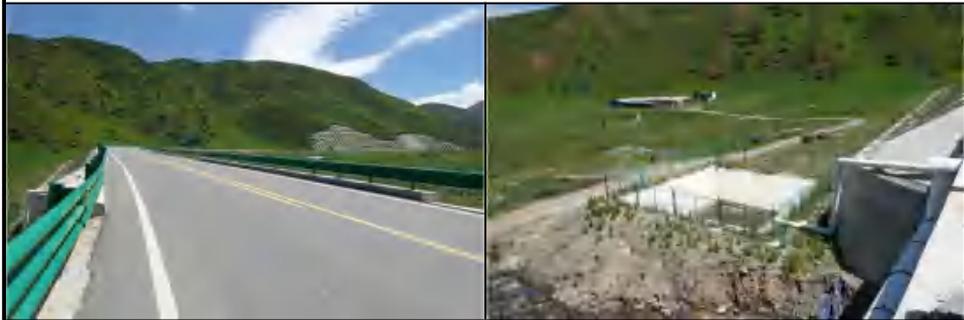
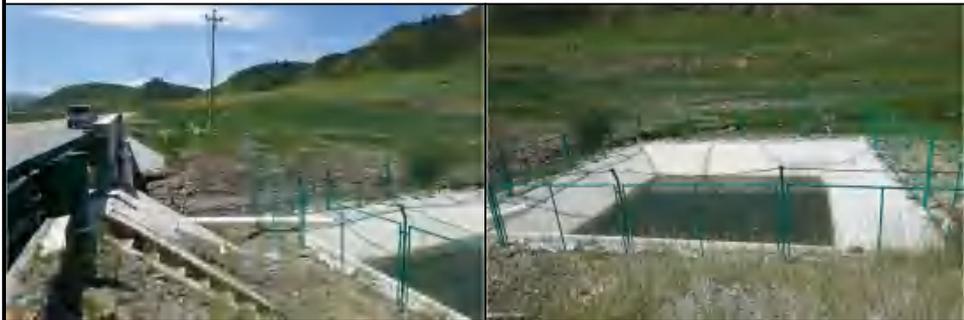
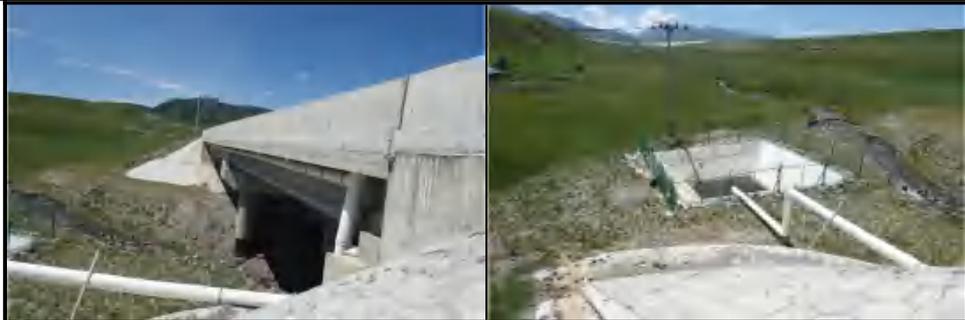
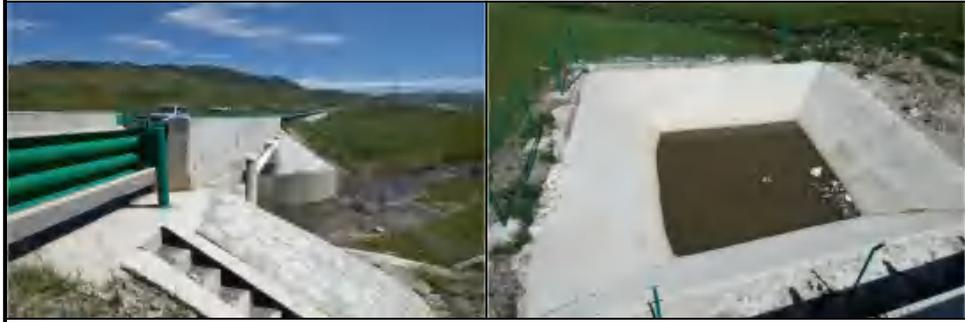
图12 桥梁径流收集系统照片

序号	桥梁	桩号	桥长 (m)	措施落实情况
1	K0+19 6	大纳囊河 1 号中桥	67.08	设置了桥面径流收集管，1 处事故应急池、容积为 110m <sup>3</sup> 。
2	K0+53 7	大纳囊河 2 号中桥	67.08	设置了桥面径流收集管，1 处事故应急池、容积为 110m <sup>3</sup> 。
3	K9+49 2	大纳囊河 3 号中桥	67.08	设置了桥面径流收集管，1 处事故应急池、容积为 110m <sup>3</sup> 。
4	K17+1 67	温库河 1 号小桥	20.04	设置了桥面径流收集管，1 处事故应急池、容积为 110m <sup>3</sup> 。
5	K19+7 02	其日那沟 小桥	20.04	设置了桥面径流收集管，1 处事故应急池、容积为 110m <sup>3</sup> 。
6	K29+6 96	温库河 2 号小桥	20.04	设置了桥面径流收集管，1 处事故应急池、容积为 110m <sup>3</sup> 。
7	K34+9 70	交合隆洼 河 1 号小 桥	29.15	设置了桥面径流收集管，1 处事故应急池、容积为 110m <sup>3</sup> 。
8	K36+9 54	交合隆洼 河支流 1 号小桥	20.04	设置了桥面径流收集管，1 处事故应急池、容积为 110m <sup>3</sup> 。

9	K40+406	交合隆洼河2号小桥	20.04	设置了桥面径流收集管, 1处事故应急池、容积为110m <sup>3</sup> 。
10	K42+291	交合隆洼河支流2号小桥	20.04	设置了桥面径流收集管, 1处事故应急池、容积为110m <sup>3</sup> 。
11	K45+189	郭进沟1号小桥	27.15	设置了桥面径流收集管, 1处事故应急池、容积为110m <sup>3</sup> 。
12	K45+767	郭进沟2号小桥	27.15	设置了桥面径流收集管, 1处事故应急池、容积为110m <sup>3</sup> 。
13	K50+676	郭进沟3号小桥	20.04	设置了桥面径流收集管, 1处事故应急池、容积为110m <sup>3</sup> 。
14	K52+933	阿旦沟中桥	47	设置了桥面径流收集管, 1处事故应急池、容积为110m <sup>3</sup> 。
15	K53+465	阿旦沟小桥	20.04	设置了桥面径流收集管, 1处事故应急池、容积为110m <sup>3</sup> 。

- 1、运营期加强对公路路面的养护；
- 2、建设单位在后期继续跟踪维护各临时占地，进一步进行植被恢复，确保临时征占土地范围内的植被恢复效果；
- 3、运营单位应加强对桥面径流收集系统的维护，保证应急设施正常运行。

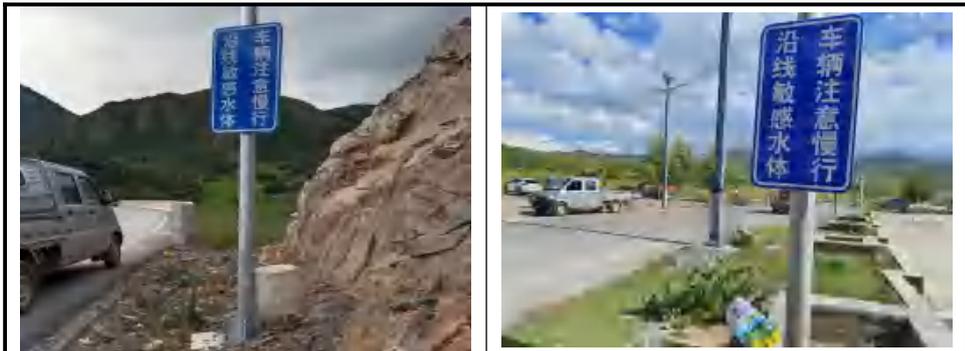
工程对沿线跨河桥梁两侧设置了加强型的防撞护栏，同时设置了桥面径流收集系统和环境风险事故收集池，收集池容积均为 110m<sup>3</sup>，远大于环评要求的容积；同时工程在项目起终点各设置一处敏感水体警示牌，提醒司机进入敏感路段，谨慎驾驶。本工程桥面径流收集系统现状具体见表 22 和图 12，敏感水体警示牌见图 13。

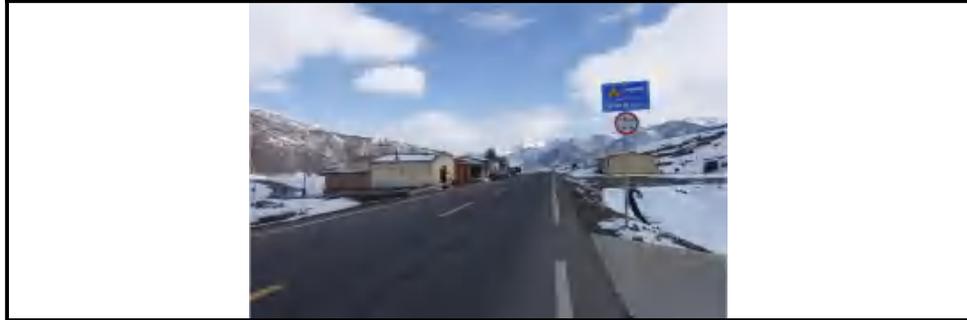
东维村限速标志

<p>故应急设施的维护工作，确保工程沿线相关风险应急设施完好，尽量避免环境风险事故的发生。</p>
<p>大气 污 染 影 响 调 查</p>	<p>项目建成后，主要大气环境影响为道路扬尘和汽车尾气，考虑项目区车流量较小，大气扩散条件较好，项目区周边大多为灌木林地、草地，环境的容纳量较大，环境空气自净能力强，因此，车辆尾气对沿线大气环境质量影响很小。</p> <p>项目实施后，路面为沥青混凝土路面，道路扬尘较小，在道路日常管理中，加强对区域道路的清扫、洒水等，能降低道路扬尘对周围环境的影响。</p>
<p>噪 声 影 响 调 查</p>	<p>(1) 环评阶段声环境敏感点共有14处，本次验收确定的声环境敏感点共10处，较环评阶段减少4处。由于雅龙路、滨河路已移交当地政府实施，单独立项，不纳入本次验收范畴，因此多哇镇2、多哇幼儿园、多哇镇卫生院和多哇寄校共4处敏感点不在本次验收调查范围内。</p> <p>(2) 根据 K50+300 处的 24 小时连续噪声监测，本工程在运营过程中车流量的昼夜比大约为 0.83:0.17。该路段全天车流量约为 1350pcu/d，大型车占比 24.24%，目前沿线以中小型车为主，且基本集中在昼间行驶。运营期本工程全线交通噪声与车流量变化有较好的一致性。</p> <p>(3) 结合衰减断面的监测结果，在目前车流量条件下，线路平直、比较开阔、不受人干扰地段，平路基的情况下距离公路中心线 20m 以外区域昼间和夜间基本能满足 2 类标准。</p> <p>(4) 本次对沿线 10 处敏感点中 5 处敏感保护目标设置环境噪声现状监测点。根据监测结果对其它敏感点进行评估，各敏感点噪声值均达到相应标准要求。</p> <p>(5) 环评阶段对营运中期环境噪声预测结果超标的东维村、多哇镇、力吉村采取限速措施。实际已上述3处敏感点设置限速标志，同时</p>

本工程沿线设置多处区间限速摄像头，有效降低了车辆超速对敏感点噪声的影响。

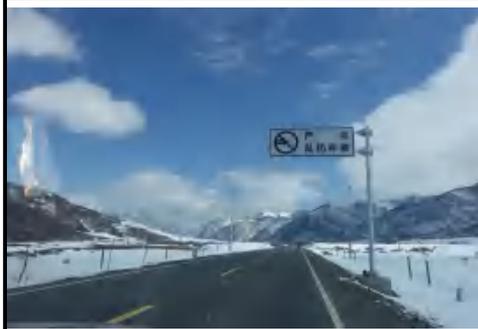
K7+000 严禁乱扔弃物警示标志

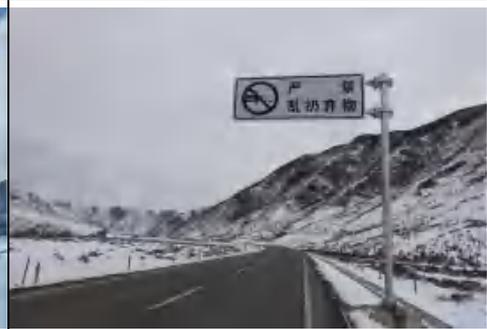
K17+518 严禁乱扔弃物警示标志

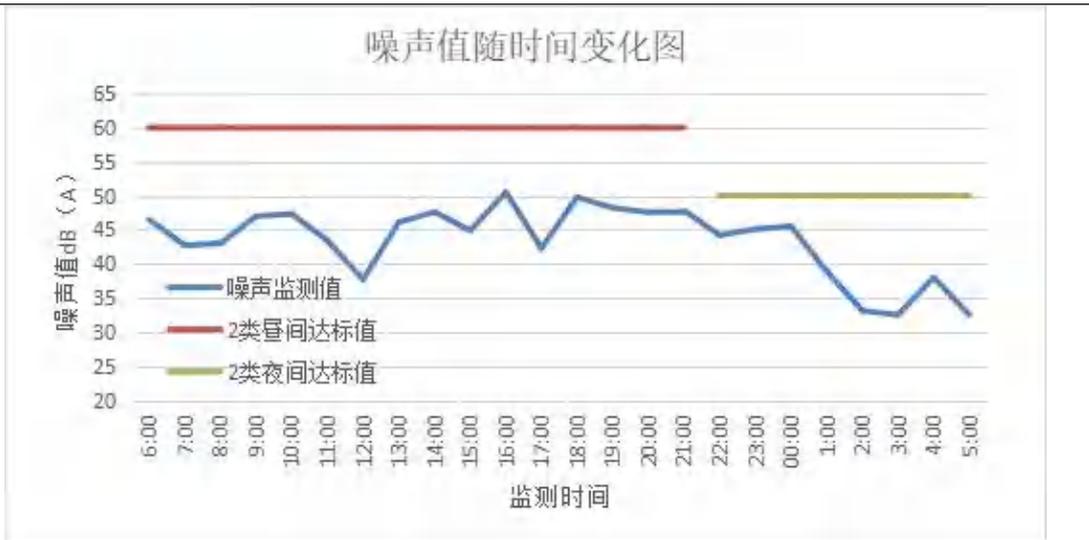
图 14 K50+300处噪声随时间变化图

本工程运营期交通噪声与车流量变化有较好的一致性，且噪声随着车流量的增大而增大。车流量峰值出现在 15:00~17:00，此时刻噪声监测值也较高，这也是交通噪声与车流量关系变化一致性的体现。

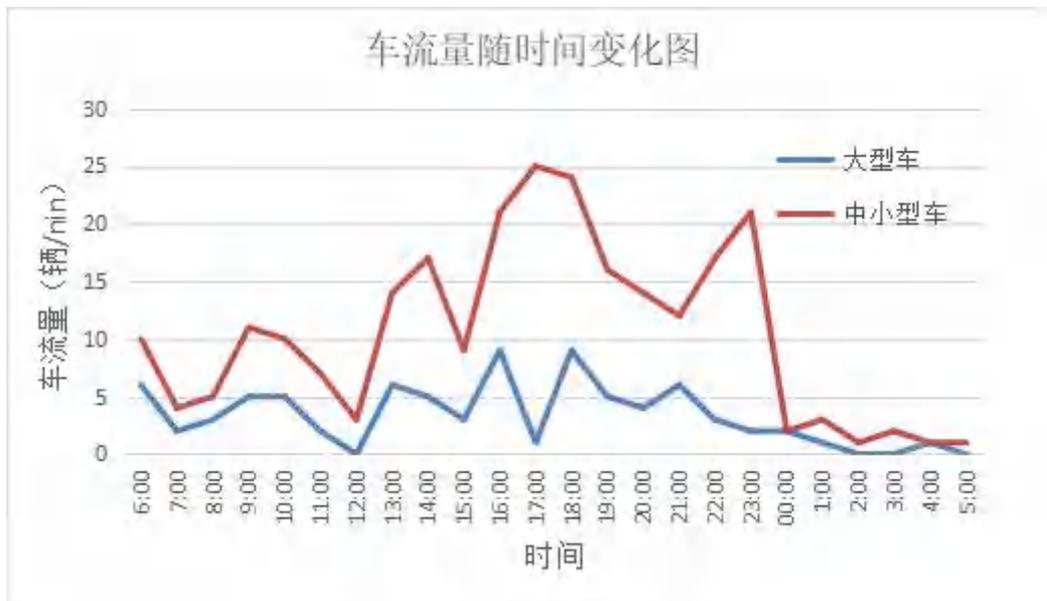
图 15 K50+300处交通量随时间变化图

本工程运营过程中车流量的昼夜比约为 0.83:0.17，与环评阶段预测的昼夜比 0.85:0.15 基本一致。环评阶段主线运营近期全天车流量为 1926pcu/d，大型车占比 8.52%，实际车流量监测统计结果表明，该路段全天车流量约为 1350pcu/d，大型车占比 24.24%，目前沿线以中小型车为主，且基本集中在昼间行驶。

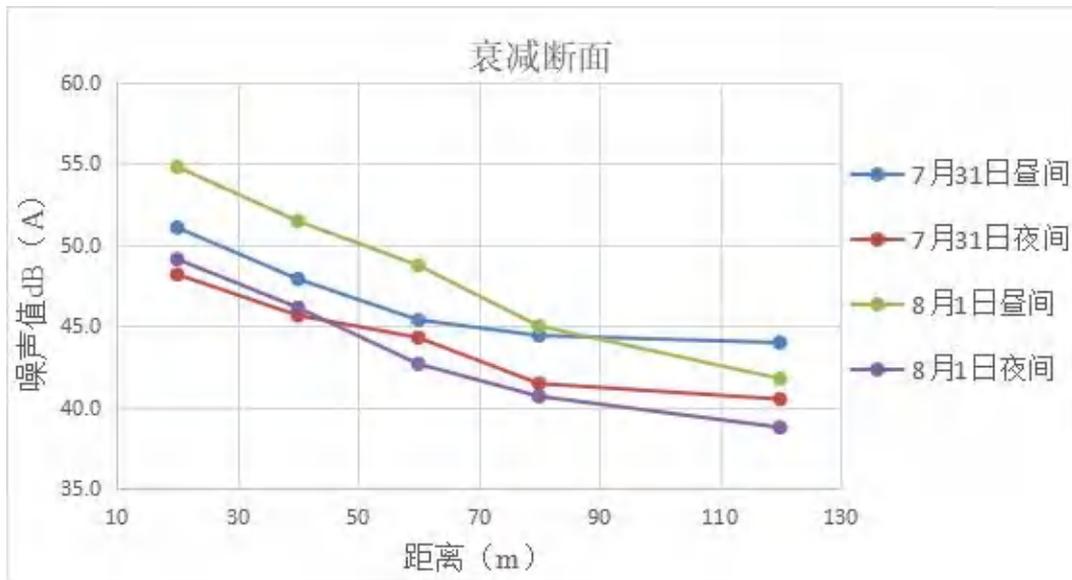
图 16 K50+300处交通噪声随距离衰减规律示意图

结果		7月31日				8月1日			
		昼间	夜间	昼间	夜间	昼间	夜间	昼间	夜间
K11+495 路左临 高速中心线	20m	50.0	47.0	51.9	49.1	53.8	46.6	55.6	50.7
	40m	46.9	44.9	48.7	46.3	49.7	43.4	52.7	47.8
	60m	44.9	43.7	45.8	44.8	46.5	40.5	50.2	44.1
	80m	43.3	41.2	45.3	41.7	45.1	38.3	44.9	42.2

120m	42.8	40.4	44.9	40.6	43.2	37.4	39.6	39.8
车流量统计 (辆/20min)	大型车	1	1	5	4	10	3	8	5
	中小型车	20	10	8	9	19	8	21	10

由表 26 和图 16 可以得出如下结论：

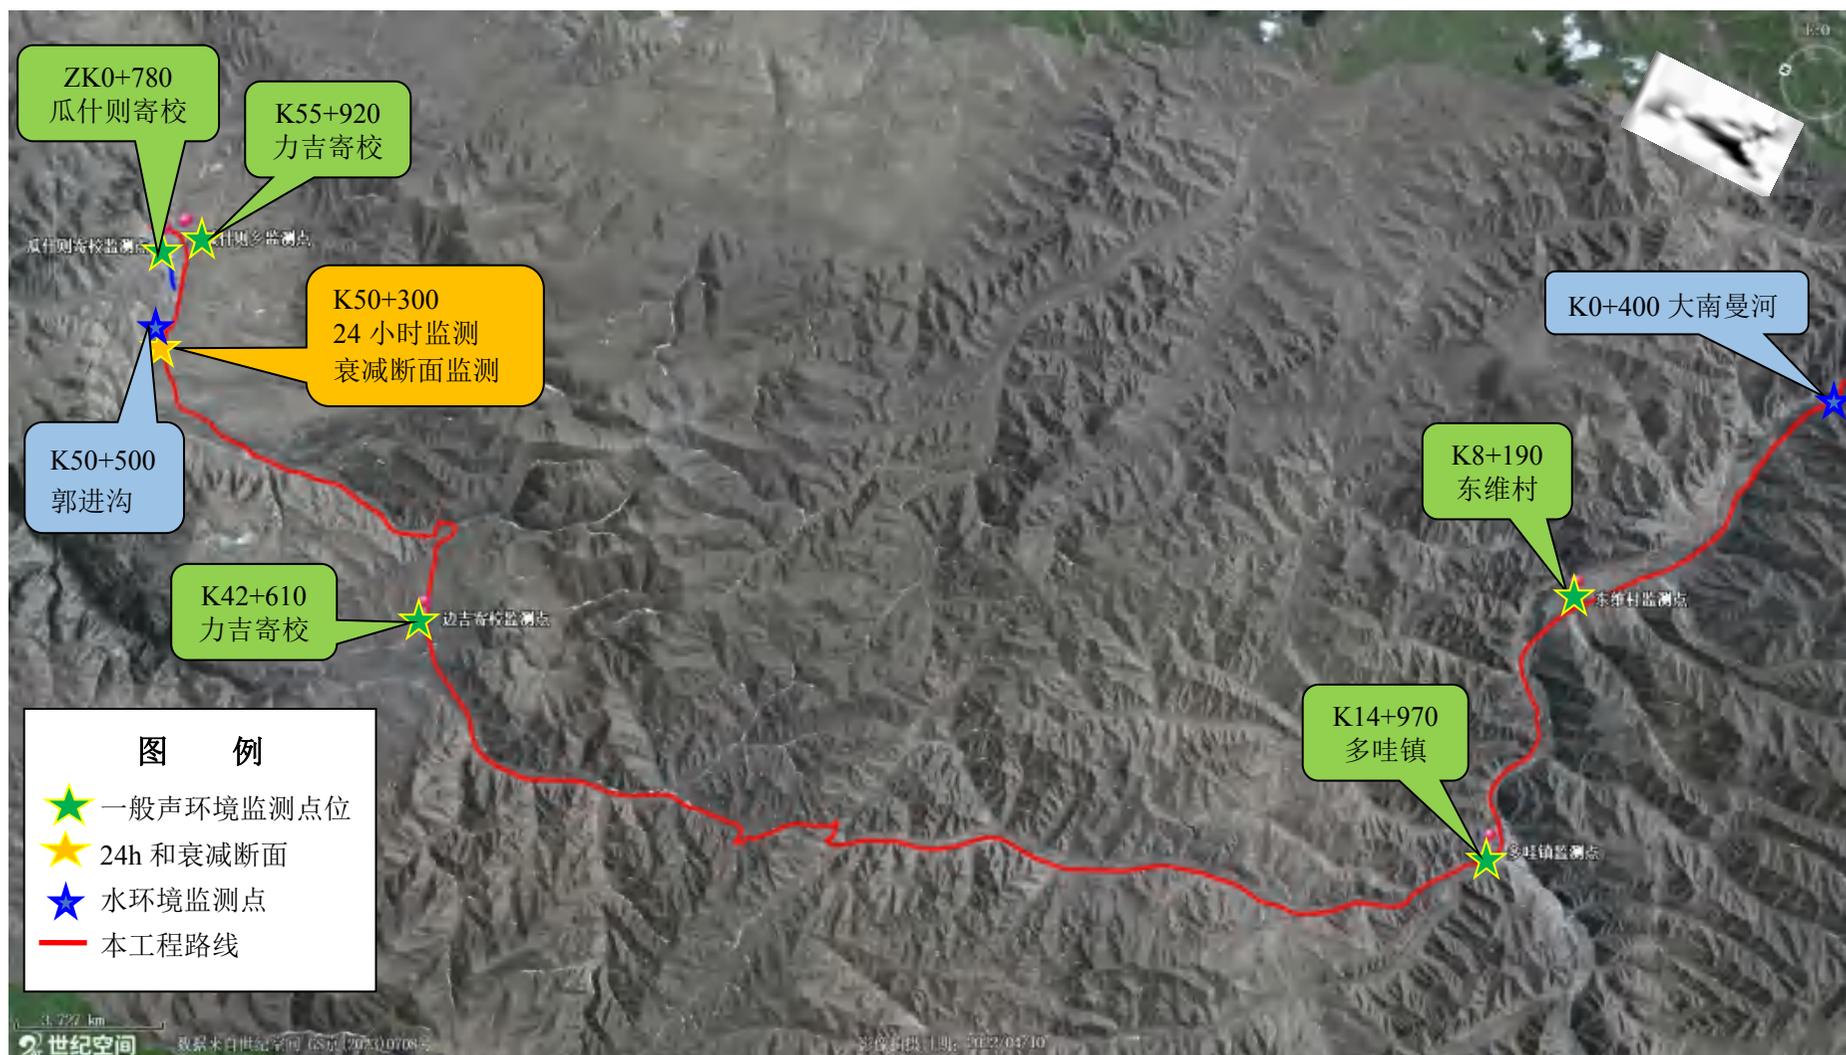
附图3 本项目验收监测布点示意图

次验收对工程所在区域地表水环境质量现状及噪声污染源进行监测。内容如下，本项目验收监测布点示意图见附图3。

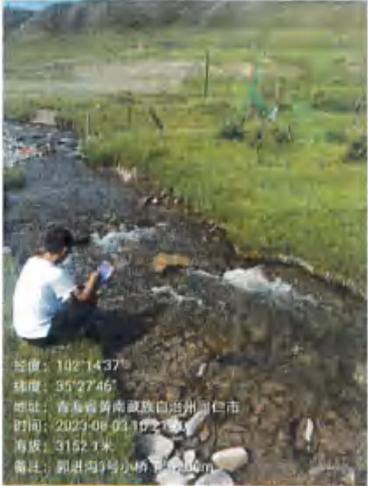
<p>           经度: 102°14'37"            纬度: 35°27'46"            地址: 青海省黄南藏族自治州同仁市            时间: 2023-08-03 10:21:11            海拔: 3152.1米            备注: 郭进均号小坑下侧50m         </p>

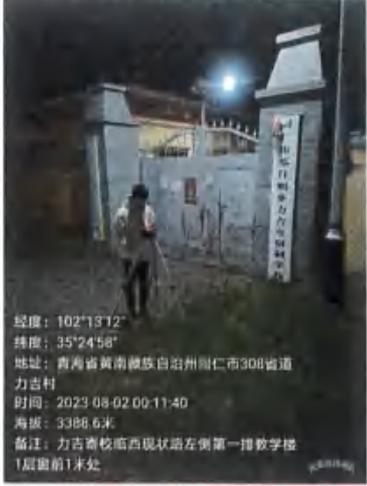
<p>           经度: 102°13'12"            纬度: 35°24'58"            地址: 青海省黄南藏族自治州同仁市308省道            力吉村            时间: 2023-08-02-00:11-40            海拔: 3388.6米            备注: 力吉学校临西现状路左侧第一排教学楼            1层窗前1米处         </p>

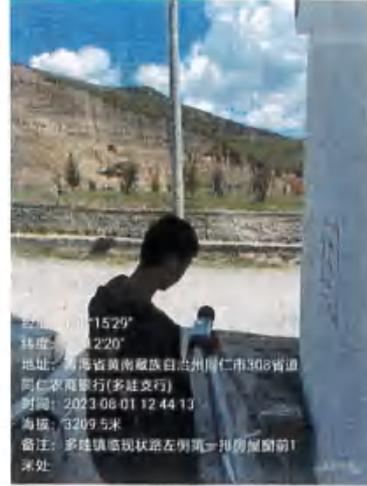
<p>           经度: 102°15'29"            纬度: 35°22'20"            地址: 青海省黄南藏族自治州同仁市308省道            同仁家电商行(多柱支行)            时间: 2023-08-01 12:44:13            海拔: 3209.5米            备注: 多柱镇临现状路左侧第一排房屋窗前1            米处         </p>

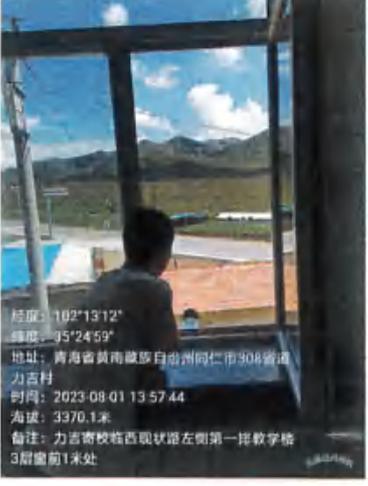
<p>           经度: 102°13'12"            纬度: 35°24'59"            地址: 青海省黄南藏族自治州同仁市308省道            力吉村            时间: 2023-08-01 13:57:44            海拔: 3370.1米            备注: 力吉学校临西现状路左侧第一排教学楼            3层窗前1米处         </p>

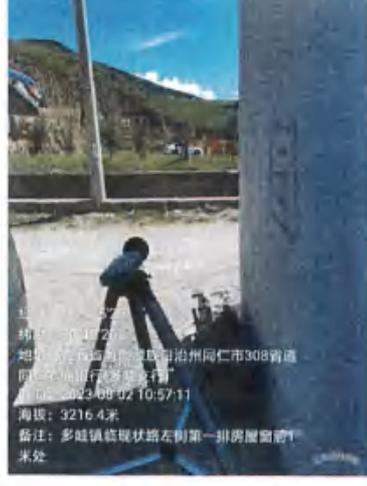
<p>           经度: 102°13'20"            纬度: 35°24'59"            地址: 青海省黄南藏族自治州同仁市308省道            同仁家电商行(多柱支行)            时间: 2023-08-02 10:57:11            海拔: 3216.4米            备注: 多柱镇临现状路左侧第一排房屋窗前1            米处         </p>

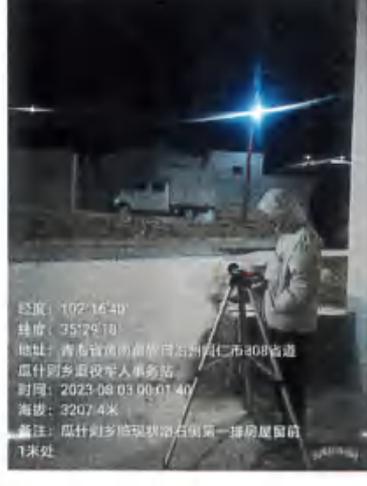
<p>           经度: 102°16'40"            纬度: 35°29'18"            地址: 青海省黄南藏族自治州同仁市308省道            瓜什列乡车投至人车务站            时间: 2023-08-03 00:01:40            海拔: 3207.4米            备注: 瓜什列乡临现状路右侧第一排房屋窗前            1米处         </p>

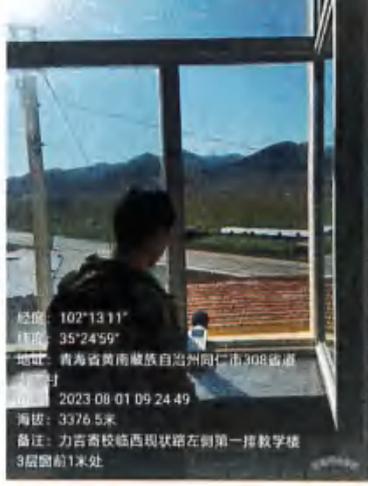
<p>           经度: 102°13'11"            纬度: 35°24'59"            地址: 青海省黄南藏族自治州同仁市308省道            力吉村            时间: 2023-08-01 09:24:49            海拔: 3376.5米            备注: 力吉学校临西现状路左侧第一排教学楼            3层窗前1米处         </p>

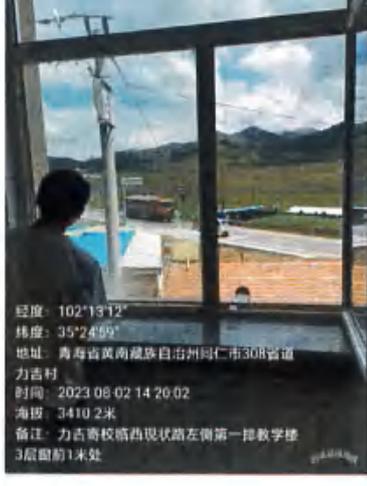
<p>           经度: 102°13'12"            纬度: 35°24'59"            地址: 青海省黄南藏族自治州同仁市308省道            力吉村            时间: 2023-08-02 14:26:02            海拔: 3410.2米            备注: 力吉学校临西现状路左侧第一排教学楼            3层窗前1米处         </p>

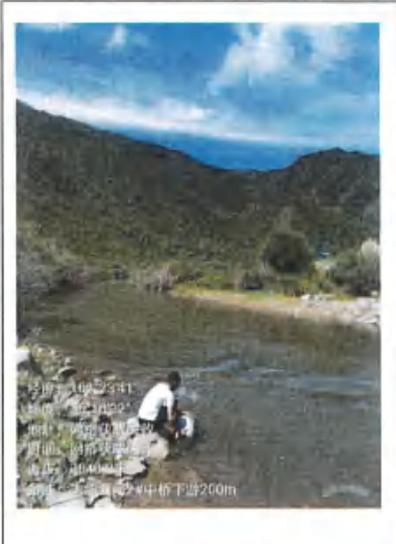
<p>经纬度: 102°16'29.1"        纬度: 35°29'18.4"        地址: 青海省黄南藏族自治州同仁市308省道瓜什列乡进沟3号小桥下游200m</p>

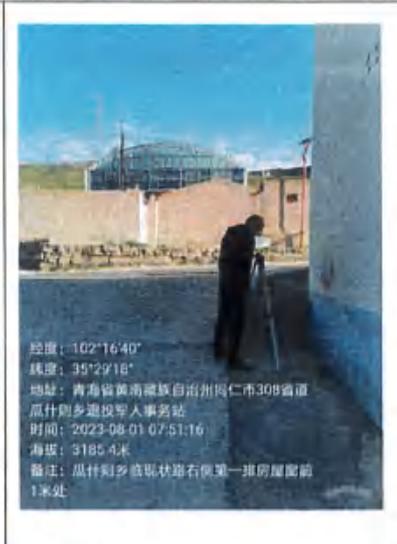
<p>经纬度: 102°16'40"        纬度: 35°29'18"        地址: 青海省黄南藏族自治州同仁市308省道瓜什列乡退役军人服务站        时间: 2023-08-01 07:51:16        海拔: 3185.4米        备注: 瓜什列乡进沟状路右侧第一排房屋窗前1米处</p>

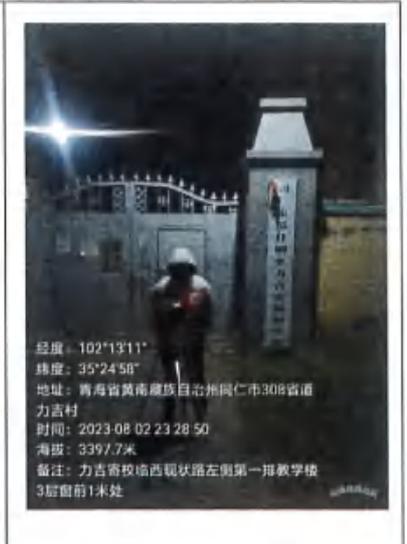
<p>经纬度: 102°13'11"        纬度: 35°24'58"        地址: 青海省黄南藏族自治州同仁市308省道力吉村        时间: 2023-08-02 23:28:50        海拔: 3397.7米        备注: 力吉学校路西侧状路左侧第一排教学楼3层窗前1米处</p>

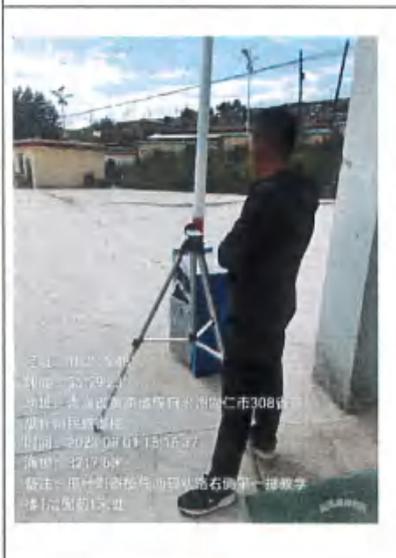
<p>经纬度: 102°16'41"        纬度: 35°29'18"        地址: 青海省黄南藏族自治州同仁市308省道瓜什列乡退役军人服务站        时间: 2023-08-01 13:16:37        海拔: 3212.4米        备注: 瓜什列乡进沟状路右侧第一排教学楼1层窗前1米处</p>

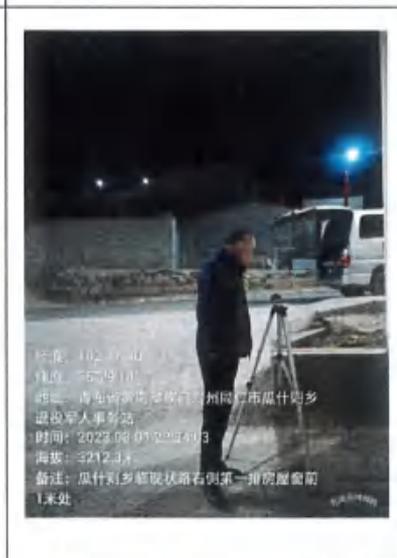
<p>经纬度: 102°16'40"        纬度: 35°29'18"        地址: 青海省黄南藏族自治州同仁市瓜什列乡退役军人服务站        时间: 2023-08-01 02:29:40        海拔: 3212.4米        备注: 瓜什列乡进沟状路右侧第一排房屋窗前1米处</p>

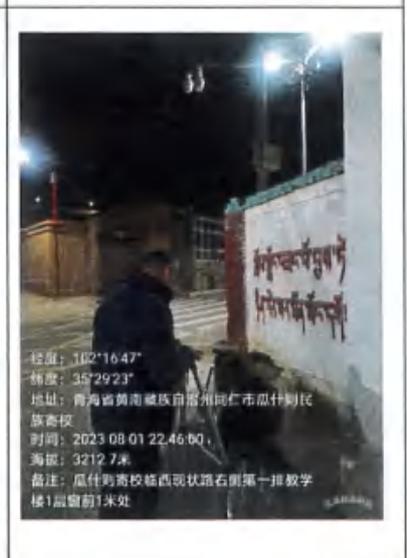
<p>经纬度: 102°16'47"        纬度: 35°29'23"        地址: 青海省黄南藏族自治州同仁市瓜什列民族学校        时间: 2023-08-01 22:46:00        海拔: 3212.7米        备注: 瓜什列学校路西侧状路右侧第一排教学楼1层窗前1米处</p>

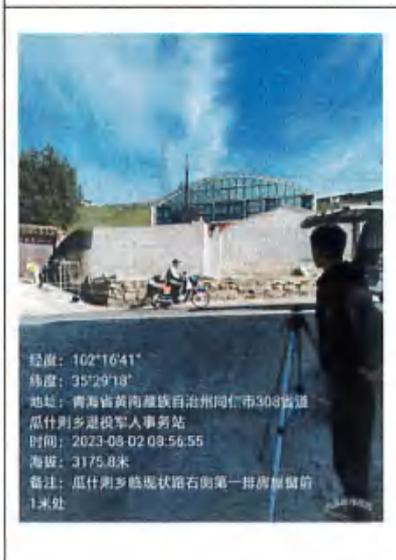
<p>经纬度: 102°16'41"        纬度: 35°29'18"        地址: 青海省黄南藏族自治州同仁市308省道瓜什列乡退役军人服务站        时间: 2023-08-02 09:56:55        海拔: 3175.8米        备注: 瓜什列乡进沟状路右侧第一排房屋窗前1米处</p>

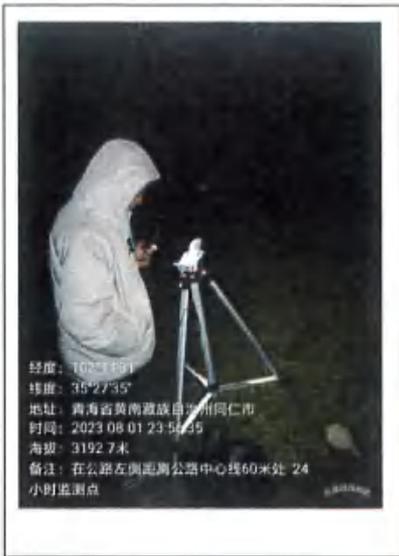
<p>经度: 102°11'51"          纬度: 35°27'35"          地址: 青海省黄南藏族自治州同仁市          时间: 2023-08-01 23:54:35          海拔: 3192.7米          备注: 在公路左侧距公路中心线60米处 24小时监测点</p>

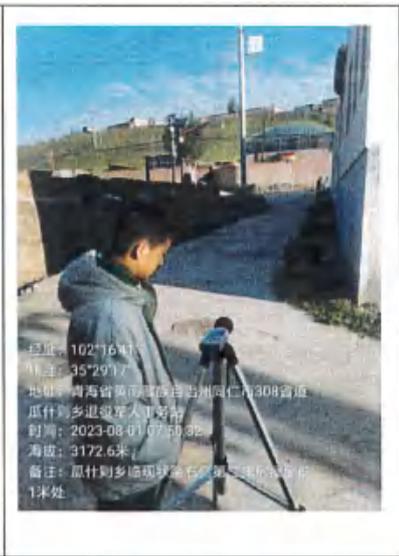
<p>经度: 102°16'41"          纬度: 35°29'17"          地址: 青海省黄南藏族自治州同仁市308省道瓜什列乡道段军人工作站          时间: 2023-08-01 07:50:32          海拔: 3172.6米          备注: 瓜什列乡道现状路右侧第一排房屋前1米处</p>

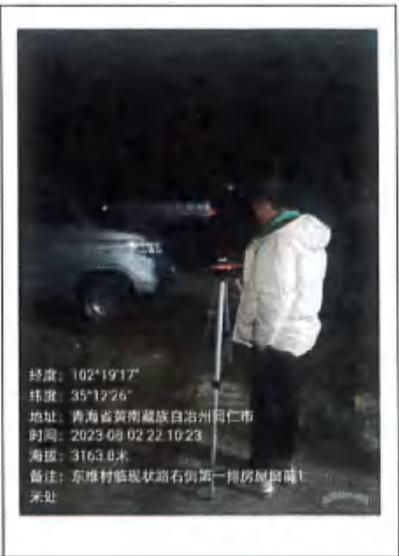
<p>经度: 102°19'17"          纬度: 35°12'26"          地址: 青海省黄南藏族自治州同仁市          时间: 2023-08-02 22:10:23          海拔: 3163.8米          备注: 东堆村临现状路右侧第一排房屋前1米处</p>

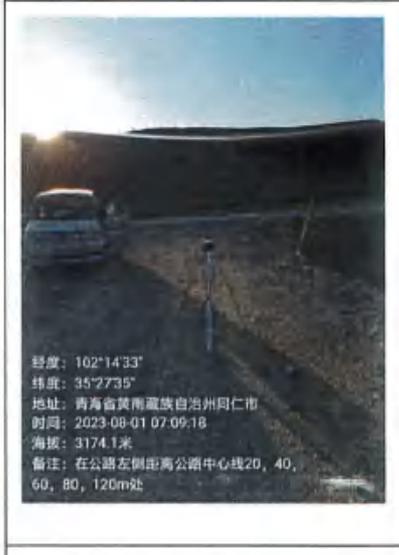
<p>经度: 102°14'33"          纬度: 35°27'35"          地址: 青海省黄南藏族自治州同仁市          时间: 2023-08-01 07:09:18          海拔: 3174.1米          备注: 在公路左侧距公路中心线20, 40, 60, 80, 120米处</p>

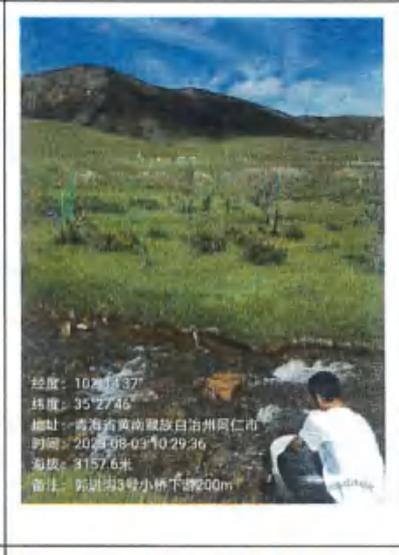
<p>经度: 102°14'37"          纬度: 35°27'46"          地址: 青海省黄南藏族自治州同仁市          时间: 2023-08-03 10:29:36          海拔: 3157.6米          备注: 郭里沟3号小桥下游500m</p>
