# 建设项目竣工环境保护验收调查表

项 目 名 称：省道 308 线大角满（青甘界）至瓜什则段公路改建工程

建设单位（盖章）：青海省交通建设管理有限公司

验收调查单位：交通运输部天津水运工程科学研究所

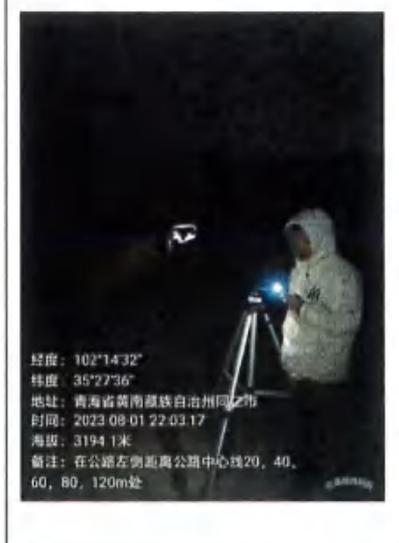
<p>经度: 102°14'32"          纬度: 35°27'36"          地址: 青海省黄南藏族自治州同仁市          时间: 2023-08-01 22:03:17          海拔: 3194.1米          备注: 在公路左侧距公路中心线20, 40, 60, 80, 120米处</p>

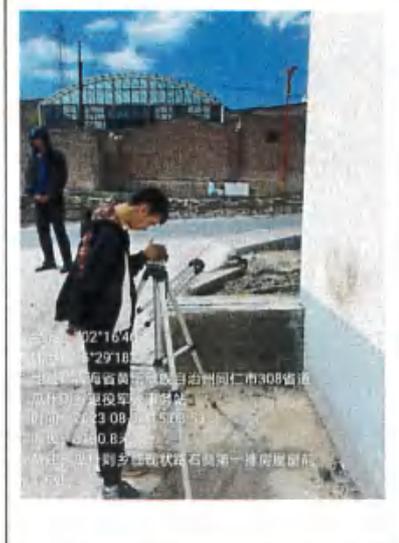
<p>经度: 102°16'40"          纬度: 35°29'18"          地址: 青海省黄南藏族自治州同仁市308省道瓜什列乡道段军人工作站          时间: 2023-08-01 15:48:54          海拔: 3180.8米          备注: 瓜什列乡道现状路右侧第一排房屋前1米处</p>

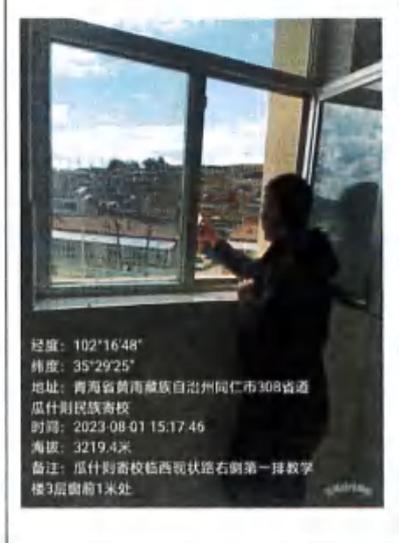
<p>经度: 102°16'48"          纬度: 35°29'25"          地址: 青海省黄南藏族自治州同仁市308省道瓜什列民族学校          时间: 2023-08-01 15:17:46          海拔: 3219.4米          备注: 瓜什列学校临西现状路右侧第一排教学楼3层窗台1米处</p>

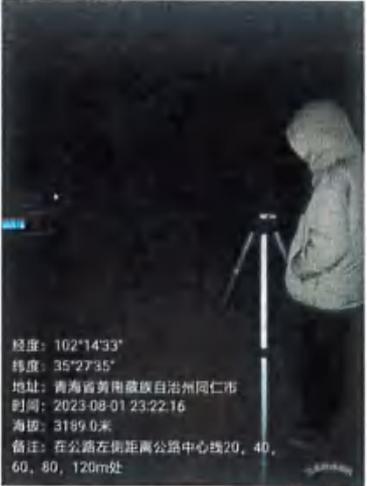
<p>经度: 102°14'33"        纬度: 35°27'35"        地址: 青海省海南藏族自治州同仁市        时间: 2023-08-01 23:22:16        海拔: 3199.0米        备注: 在公路左侧距离公路中心线20、40、60、80、120米处</p>

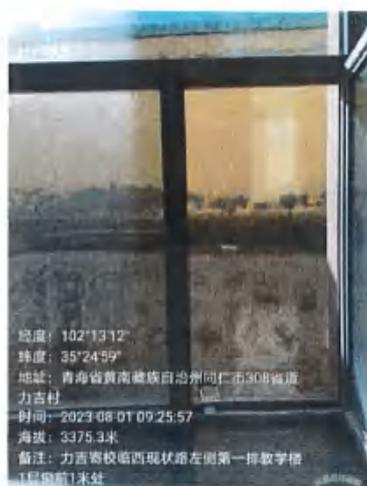
<p>经度: 102°13'12"        纬度: 35°24'59"        地址: 青海省海南藏族自治州同仁市308省道力吉村        时间: 2023-08-01 09:25:57        海拔: 3375.3米        备注: 力吉学校临西现状左侧第一排教学楼1层窗台1米处</p>

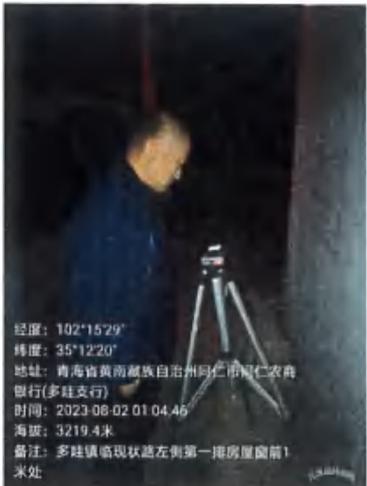
<p>经度: 102°15'29"        纬度: 35°12'20"        地址: 青海省海南藏族自治州同仁市农再银行(多哇支行)        时间: 2023-08-02 01:04:46        海拔: 3219.4米        备注: 多哇镇临现状左侧第一排房屋窗台1米处</p>

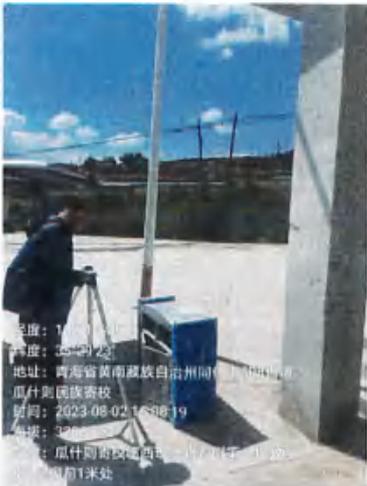
<p>经度: 102°14'33"        纬度: 35°27'35"        地址: 青海省海南藏族自治州同仁市瓜什刺民族寄宿校        时间: 2023-08-02 16:38:19        海拔: 3150.7米        备注: 瓜什刺民族寄宿校西墙1米处</p>

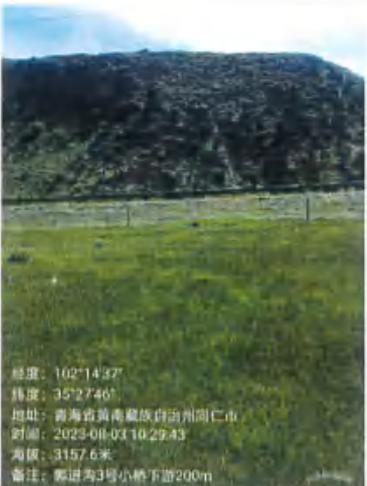
<p>经度: 102°14'37"        纬度: 35°27'46"        地址: 青海省海南藏族自治州同仁市        时间: 2023-08-03 10:29:43        海拔: 3157.6米        备注: 寨进角3号小路下游200m</p>
