项目编号：30-2023-13

西宁至互助一级公路扩能改造工程 竣工环境保护验收调查报告

编制单位：交通运输部天津水运工程科学研究所

编制时间：二〇二四年一月

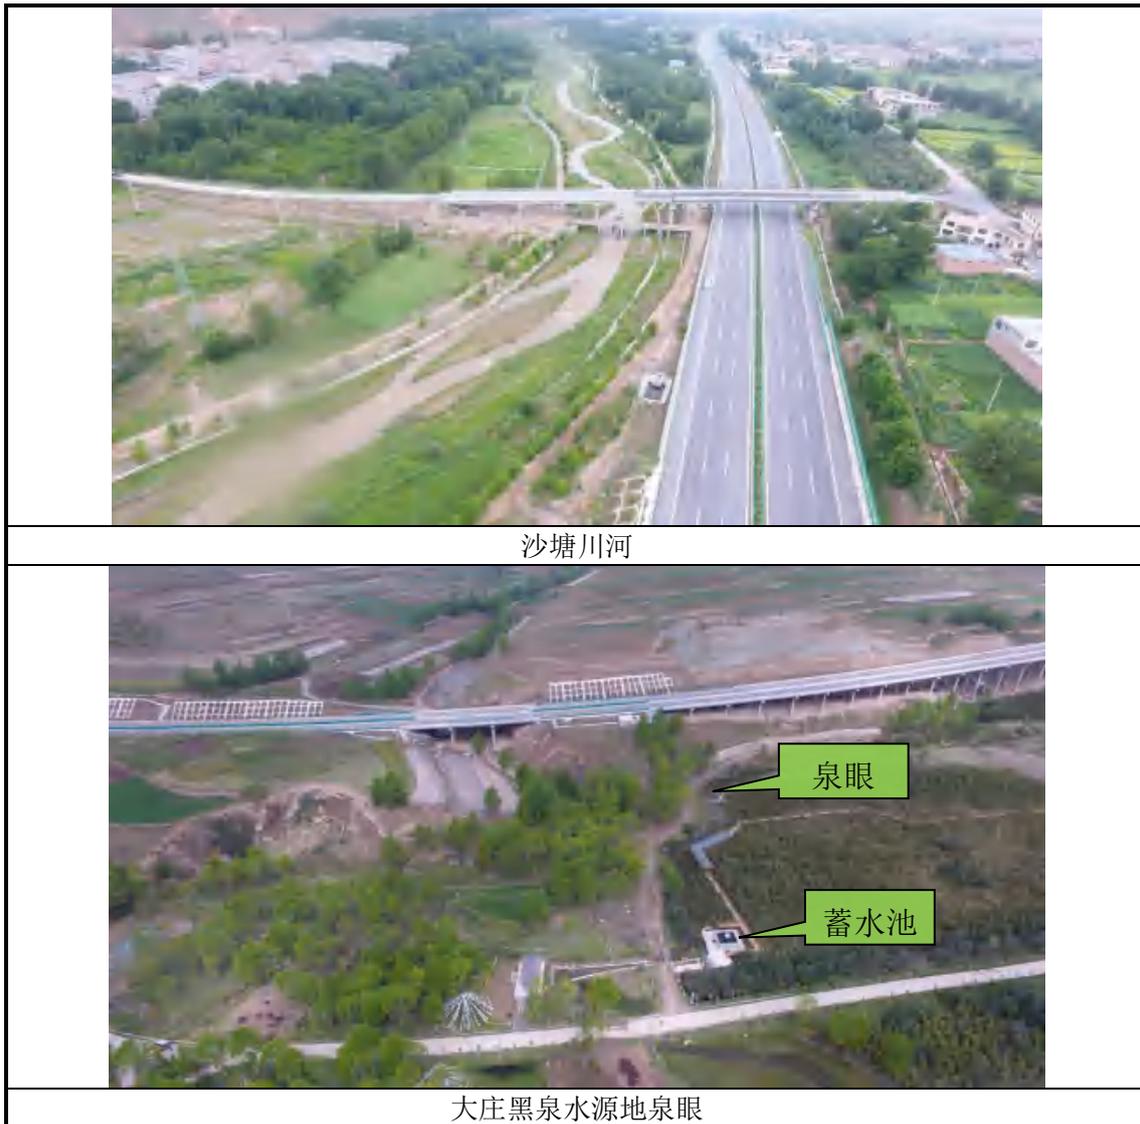
图 1.5-1 沿线水环境保护目标图

名称	环评阶段		验收调查阶段		备注
	名称	水体功能	名称	水体功能	
沙塘川河	沙塘川河	IV类	沙塘川河	IV类	K1+650 以桥梁形式跨越 K6+840 以桥梁形式跨越 K14+900 以桥梁形式跨越 K1+650~K8+000 伴行 K17+700~K24+600 伴行 已在路基临河一侧设置风险应急池，已设置桥面径流收集系统和收集池。
大庄黑泉水源地	大庄黑泉水源地	/	大庄黑泉水源地	/	K36+215 黑泉 2 号大桥(左幅) K36+205 黑泉 2 号大桥(右幅) 临近水源地，距泉眼最近距离 70m，距蓄水池最近距离 155m。

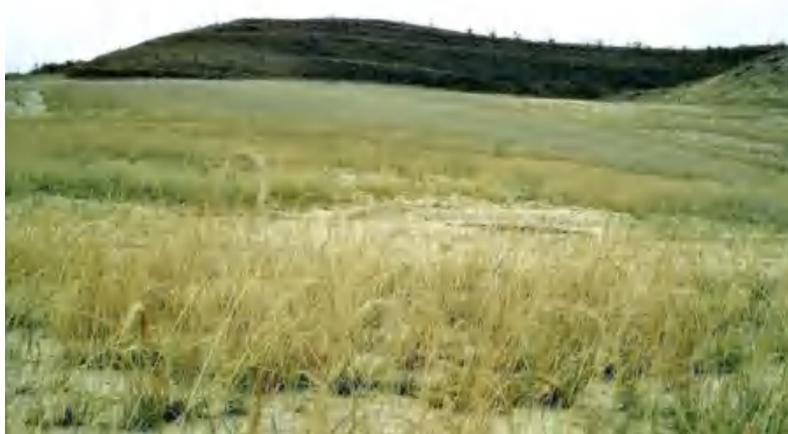
K6+500 取土场

取土结束后对取土造成的边坡进行了削坡整治，整治削坡坡度为 1:1.5 采取了机械与人工相结合的施工工艺，然后对整个取土场进行土地整治。取土场取土完成之后，铺上取土前预先剥离的表土进行了回铺，撒播草籽恢复植被。种植草籽为早熟禾、披碱草、无芒雀麦、赖草等混合草种，各项治理措施达到了生态恢复设计要求。取土场生态保护与恢复措施主要为削坡、土地整治、覆表土、种草恢复植被；上述措施为沿线生态恢复区域人工创造并保持了水土条件，以促进植被的自然恢复。已实施的生态恢复防治体系完整、合理，满足取土场防治要求，但由于该地区位于高海拔地区，植被恢复周期较长，建议后期对各取土场植被加强养护。取土场恢复情况具体见表 4.3-1 和图 4.3-1。

序号	桩号	位置/距离 (m)	占地 类型	占地 (hm ²)	取土量 (万 m ³)	最大挖深 (m)	便道长度 (m)	恢复状况
1	K6+500	右/4000	草地	8.36	90.88	12	/	取土完成后, 进行刷坡、覆土、撒播草籽恢复, 由于当地气候原因, 目前会效果尚可, 缺陷责任期内施工单位应加强养护。移交协议见附件十。
2	K24+600	右/500	草地	1.40	40.54	10	500	取土完成后, 进行刷坡、覆土、撒播草籽恢复, 目前该取土场被当地政府用于互助县县城第二生活垃圾填埋场, 正在施工。移交协议见附件十。
3	K31+840	右/90	耕地	2.20	50.38	8	90	取土完成后, 进行刷坡、覆土、撒播草籽恢复, 按照土地所有人要求, 该取土场无需绿化恢复, 回填耕作土后, 由其自行处理。移交协议见附件十一。
	合计			11.96	181.80		590

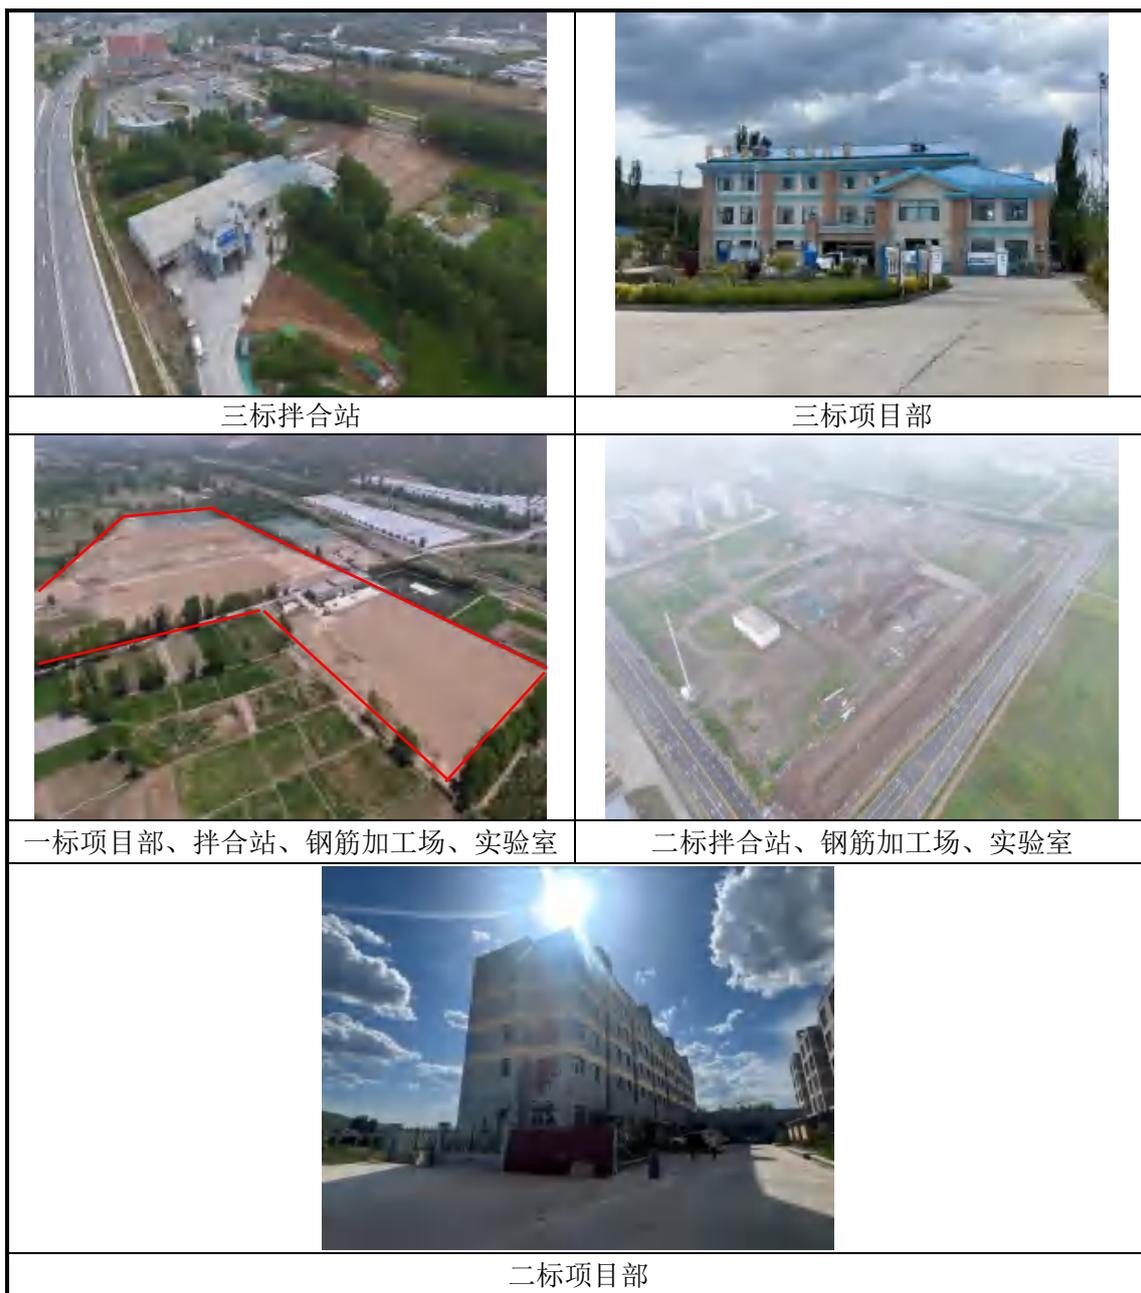
图 4.3-2 公路沿线施工场地照片

序号	名称	桩号	位置/m	使用面积 (hm ²)	占地类型	便道长度 (m)	恢复状况
1	三标拌合站	K4+030	左/30	/	永久占地	/	该拌合站占用西互项目永久占地，目前租用给 G109 小峡口（王家庄至昆仑路段）改建工程作为拌合站使用，后期恢复责任有该项目承担（移交协议见附件 9）。
2	三标项目部	K4+800	左/30	/	永久占地	/	租用主线收费站办公楼，通车后由收费站继续使用。
3	一标项目部、拌合站、钢筋加工场、实验室	K22+825	左/200	8.23	耕地	200	目前已完成设备和场站的拆除，回铺耕作土，并移交土地所有人（移交协议见附件 10），根据土地所有人的要求，无需绿化恢复，由其自行处理。
4	二标项目部	/	互助县绿色产业园区湘商生物科技园	/	/	/	租用互助县绿色产业园区湘商生物科技园内楼房，目前已归还。
5	二标拌合站、钢筋加工场、实验室	/	互助县威远镇振兴大道南侧	13.58	荒地	/	目前已完成设备和场站的拆除，回铺耕作土，并移交土地所有人（移交协议见附件 11），根据土地所有人的要求，无需绿化恢复，由其自行处理。
合计				21.81		200

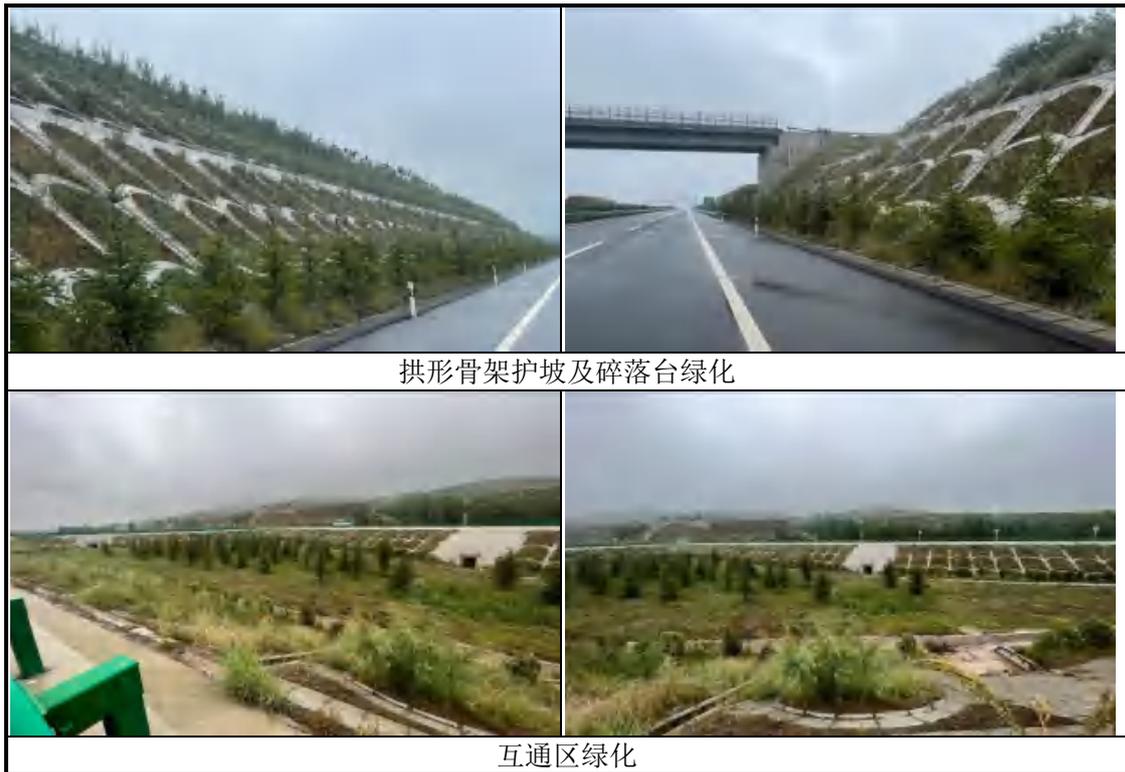
拱形骨架护坡及碎落台绿化

公路绿化使本公路呈现了一道公路景观廊道，使公路建设对沿线自然景观产生一定破坏和影响降至最低。公路绿化恢复补偿了因公路建设造成的生物损失量，降低了公路建设对沿线生态环境影响。植物种的选择遵循了适地原则，尽量选用了当地乡土物种，目前没有发生生物风险事件。

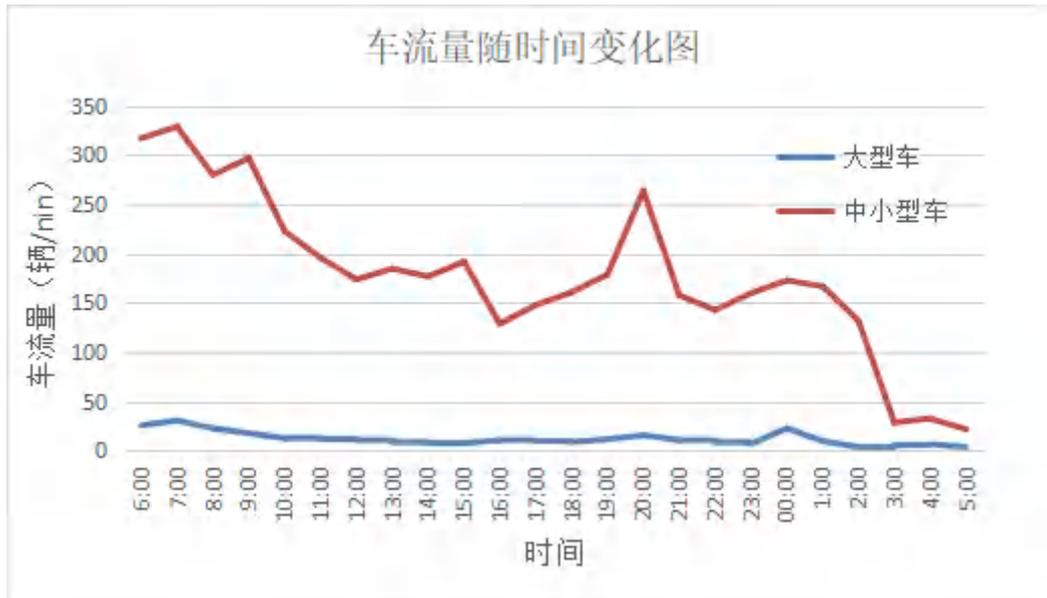
图 5.2-2 K11+495 路左 60m 处交通量随时间变化图

时段	数量(辆)	车型	数量 (辆)	车型比例 (%)	折标车流量 (pcu/d)	折标昼夜比例 (%)
全天	13698	大	894	6.53	15039*	100
		中小	12804	93.47		
昼间	10911	大	684	6.27		
		中小	10227	93.73		
夜间	2787	大	210	7.53		
		中小	2577	92.47

由表 5.2-6~7 和图 5.2-1~2 中可以得出：

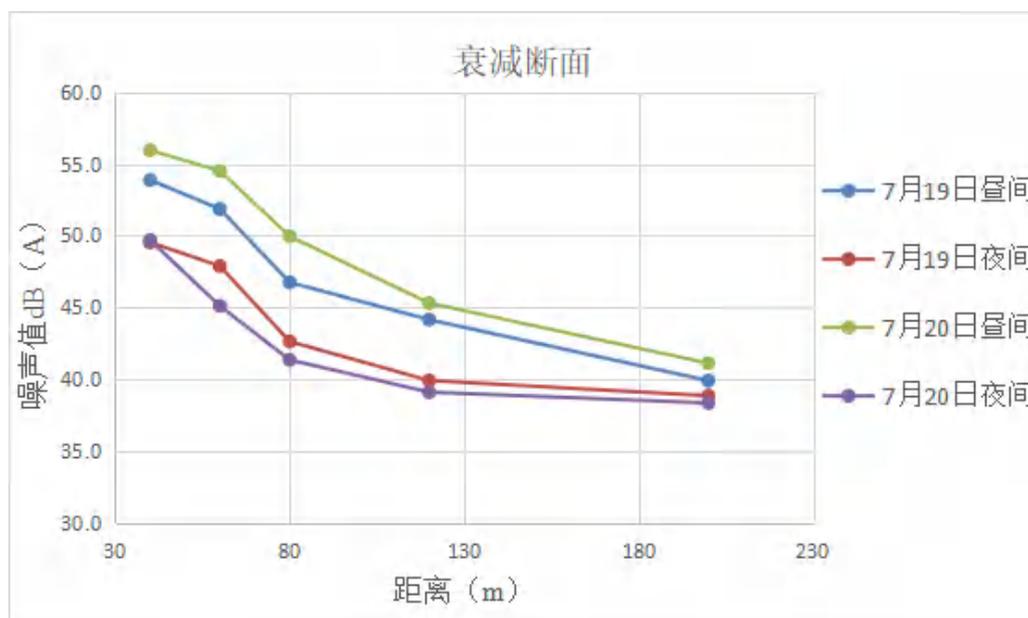
图 5.2-3 K11+495 路左处衰减断面噪声值监测结果统计

结果		7月19日				7月20日			
		昼间	夜间	昼间	夜间	昼间	夜间	昼间	夜间
K11+495 路左临 高速中心线	40m	53.0	51.2	54.6	46.8	55.8	50.8	56.1	48.2
	60m	51.6	49.9	52.1	44.0	54.3	45.4	54.7	44.8
	80m	46.8	44.3	46.7	39.9	50.2	41.2	49.7	41.5
	120m	44.1	40.6	44.2	39.1	45.1	38.9	45.5	39.3
	200m	39.6	39.1	40.2	38.6	40.7	38.3	41.5	38.4
车流量统计 (辆/20min)	大型车	21	21	16	4	16	16	17	5
	中小型车	168	175	181	25	179	136	178	31

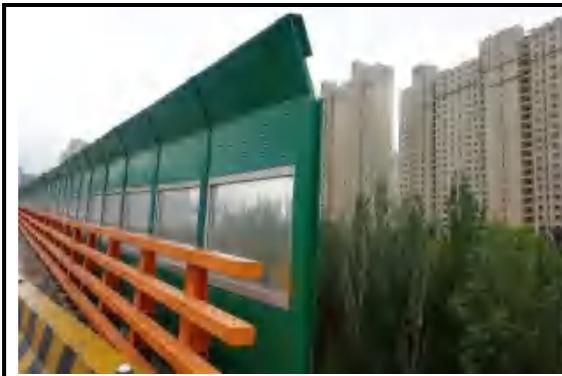
海亮大都会小区声屏障

序号	敏感点名称	声屏障起止桩号	位置	长度 (m)	备注
1	海亮大都会小区	匝道 IK0+214~K0+464	路右	250	右幅匝道及主线
2	韵家口棚户区小区	K0+662~K0+972	路右	310	
3	东盛小区	K1+366~K1+550	路右	184	
4	高庄村	K1+850~K2+100	路右	250	
5	建新监狱	K2+440~K3+060	路左	620	
6	朱家庄村	K2+500~K3+330	路右	830	
7	洋子山小区	AK0+270~AK0+380	路左	110	朱家庄匝道
8	三其村	K5+415~K4+985	路右	570	设置挡墙 100m
9	刘家河东村	K6+570~K6+840	路右	270	
10	汪家寨村	K7+475~K8+150	路右	675	设置挡墙 115m
11	五其上村、五其下村	K9+900~K11+150	路左	1250	
12	甘一、甘二村	K13+815~K14+740	路左	925	
13	新骆村	K13+953~K14+053 K14+235~K14+460	路右	325	
14	总寨村	K16+550~K17+480	路右	930	
15	联大新村	K18+700~K19+045 K19+120~K19+780 K20+280~K20+650	路右	1375	设置挡墙 415m

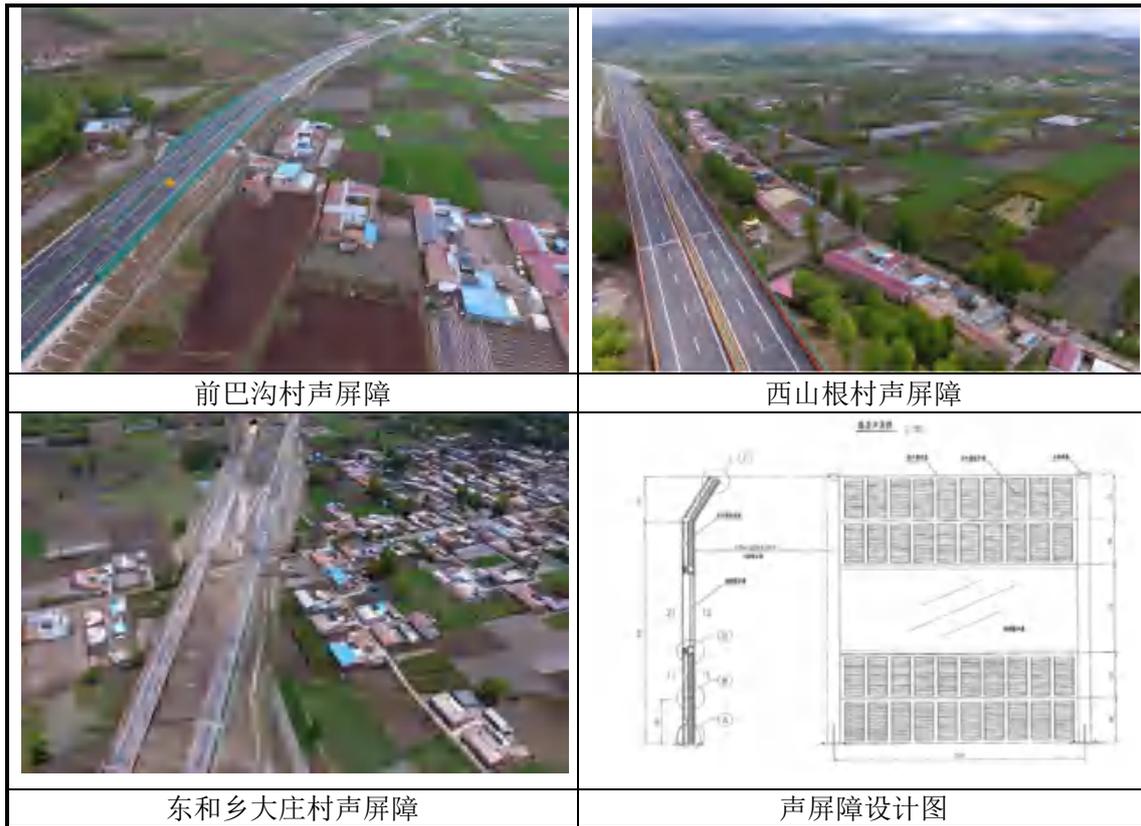
图 5.4-1 本工程声屏障设置情况

16	高羌村	K21+670~K22+390	路右	720	
17	下董家寨村	K24+900~K25+230	路右	330	
		K25+110~K25+295	路左	185	
18	董家村	互助南互通 DK0+880~DK1+380	路左	500	
19	东沟大庄村	K34+300~K34+420 K34+700~K34+840	路右	260	
		K34+380~K34+480	路左	100	
20	黑泉村	K35+300~K35+520	路右	220	
21	前巴沟村	K37+450~K37+650	路右	200	
		K37+545~K37+655	路左	110	
22	西山根村	K38+280~K38+880	路右	600	
23	东和乡大庄村	ZK41+160~ZK41+625	路左	465	
		YK41+445~YK41+625	路右	180	
合计				12744	设置挡墙 630m

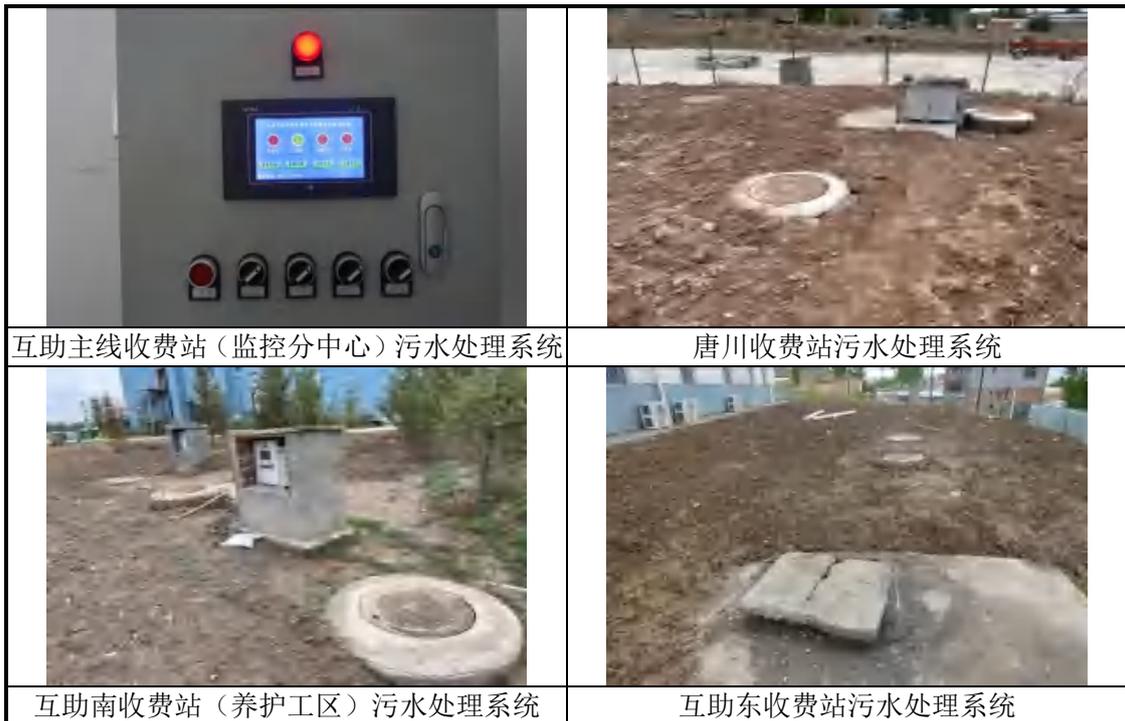
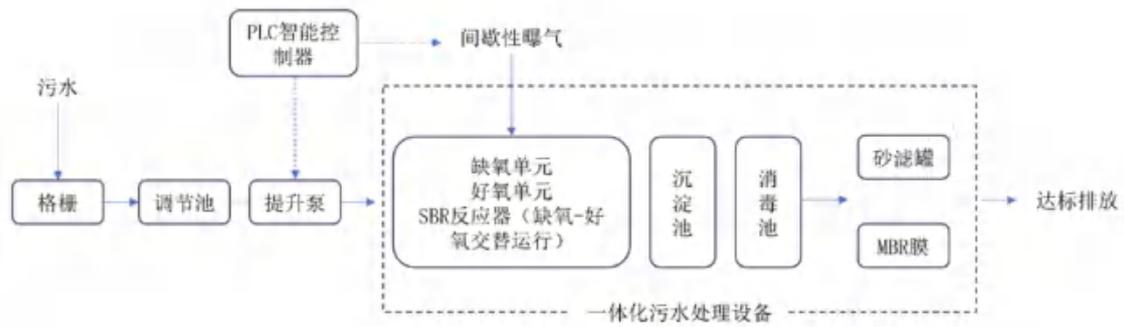
图 6.2-1 污水处理工艺流程示意图

序号	沿线设施	常住人员数量	日污水发生量 (t/d)	污水处理设施	最大处理能力 (m ³)	排放去向	处理效果	备注
1	互助主线收费站 (监控分中心)	10	0.64	地理式一体化污水处理设备	5m ³ /d	接入城镇污水管网	《污水综合排放标准》(GB8978-1996)一级标准	3处收费站生活污水经处理达标后定期由青海捷通智联科技有限公司负责清运 (清运协议见附件12)
2	唐川收费站	3	0.19		5m ³ /d	定期清运		
3	互助南收费站 (养护工区)	40	2.56		5m ³ /d	定期清运		
4	互助东收费站	3	0.19		5m ³ /d	定期清运

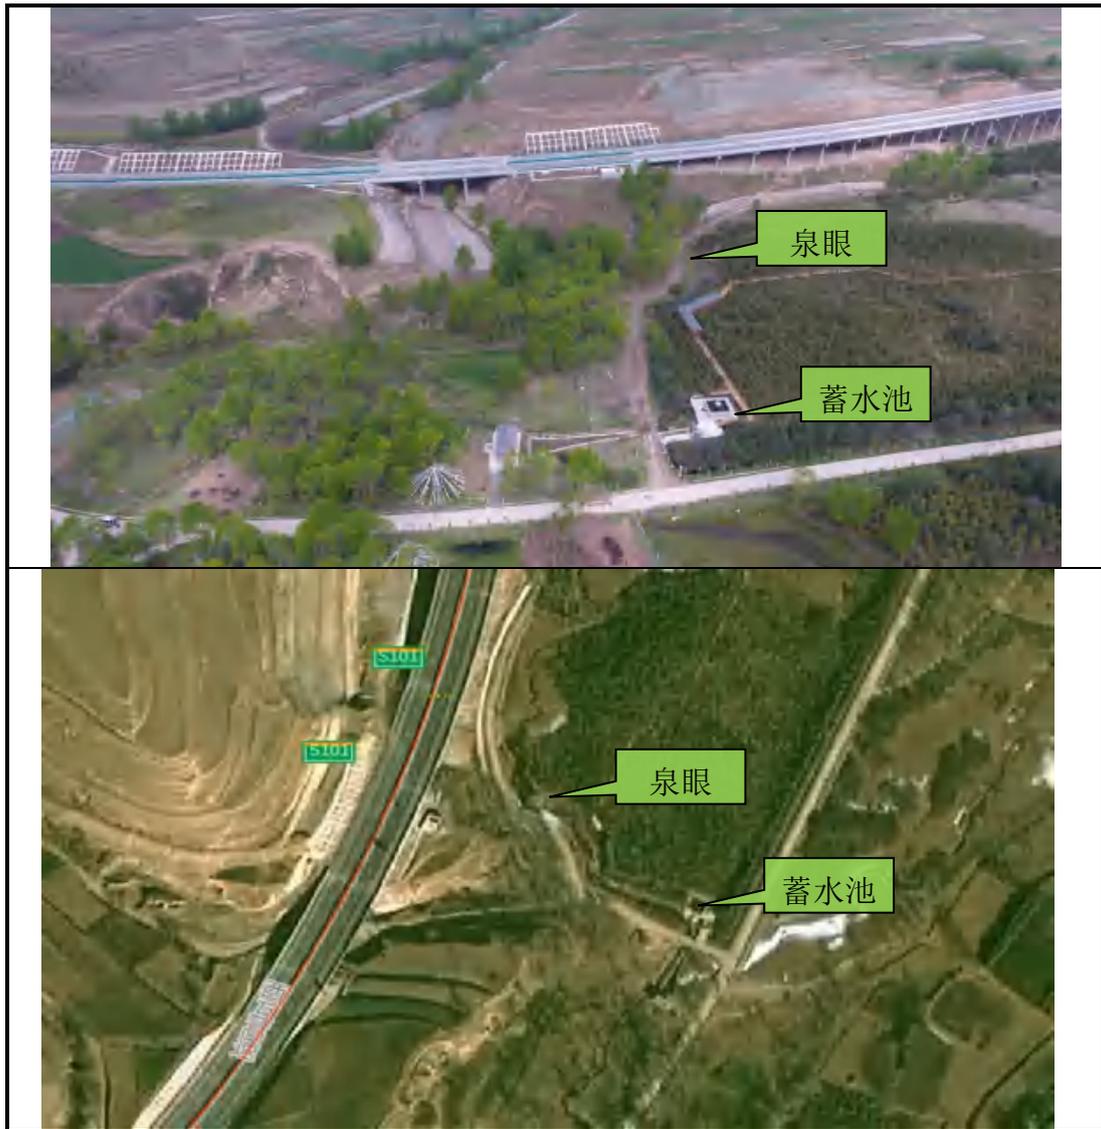
图 6.2-2 本工程与大庄黑泉饮用水源地位置关系示意图

公路距离泉眼最近处位于 K35+950，路中心线右侧距离井口约 70m，现有保护范围已有铁丝网进行围挡。水源地与本工程位置关系示意图见图 6.2-2。

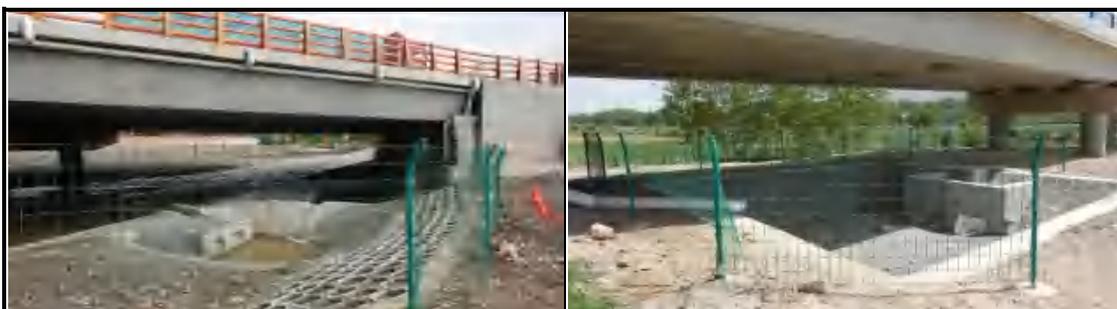
桥梁	措施落实情况
K1+650 沙塘川河大桥	桥梁单侧设置了桥面径流收集管，设置了 1 处事故应急池。（容积： $6 \times 6 \times 1 = 36\text{m}^3$ ）
K6+840 刘家村跨线桥	桥梁单侧设置了桥面径流收集管，设置了 1 处事故应急池。（容积： $8 \times 8 \times 1.5 = 96\text{m}^3$ ）
K14+900 沙塘川河大桥	桥梁单侧设置了桥面径流收集管，设置了 1 处事故应急池。（容积： $8 \times 8 \times 1.5 = 96\text{m}^3$ ）
K36+205 黑泉 2 号大桥	桥梁两侧设置了桥面径流收集管，设置了 2 处事故应急池。（容积： $(7 \times 8 \times 2) \times 2 = 224\text{m}^3$ ）
K6+780 事故应急池	设置了 1 处事故应急池。（容积： $3 \times 6 \times 2 = 36\text{m}^3$ ）

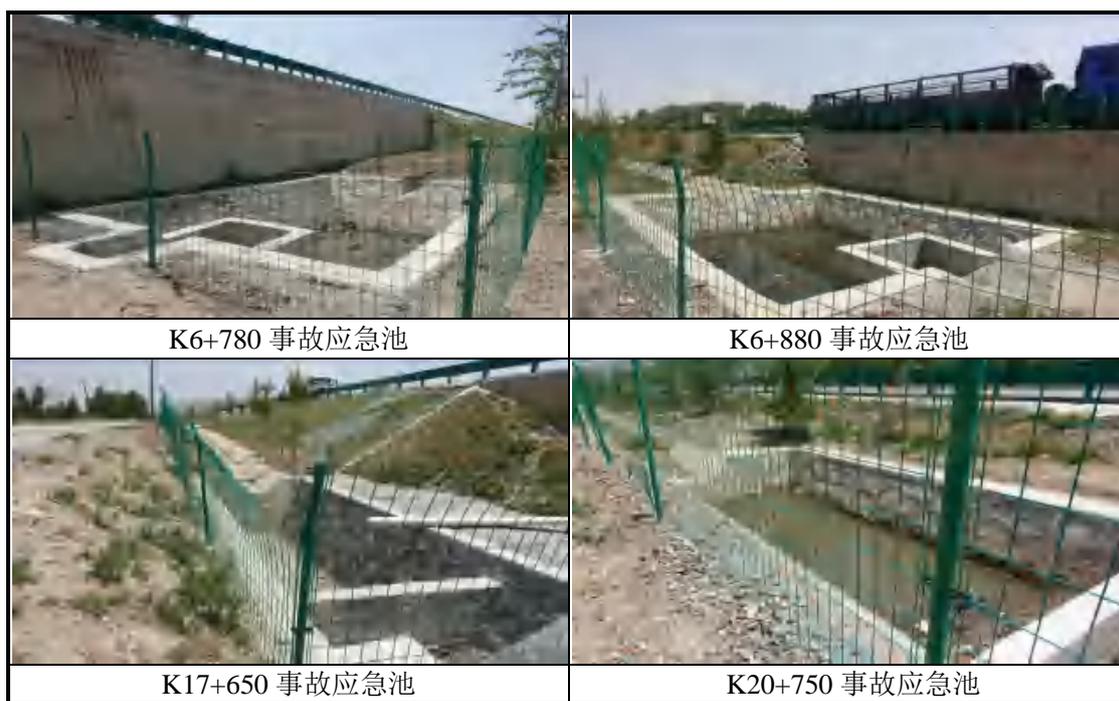
图 6.3-1 桥梁径流收集系统照片

K6+880 事故应急池	设置了 1 处事故应急池。（容积： $3 \times 6 \times 2 = 36\text{m}^3$ ）
K17+650 事故应急池	设置了 1 处事故应急池。（容积： $2 \times 8 \times 2 = 32\text{m}^3$ ）
K20+750 事故应急池	设置了 1 处事故应急池。（容积： $3 \times 6 \times 2 = 36\text{m}^3$ ）

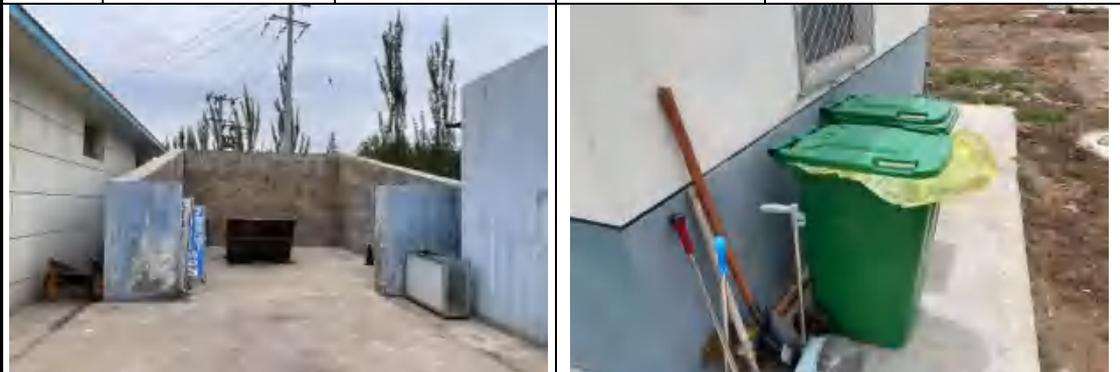
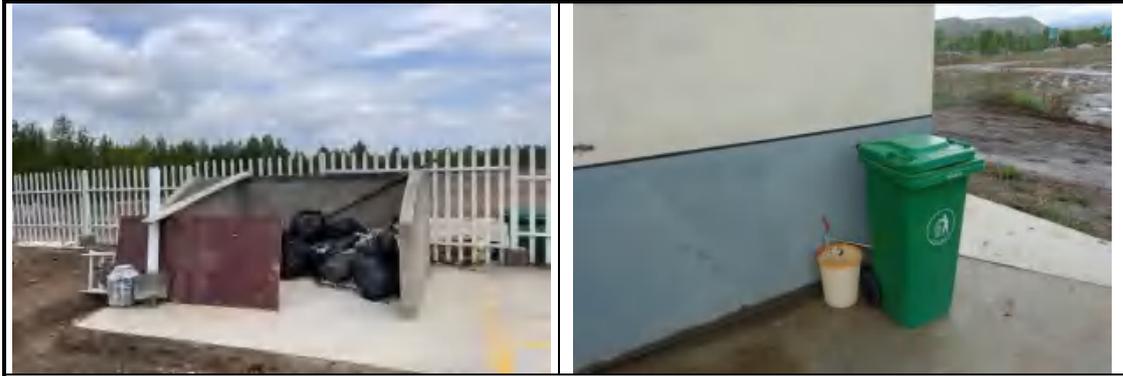
收费站垃圾集中堆放处

序号	运营桩号	设施名称	人员数量	生活垃圾处置情况
1	K4+751	互助主线收费站 (监控分中心)	10	与青海路畅工贸有限公司签订清运协议，定期清运
2	K14+950	唐川收费站	3	与互助县万玉物业服务部签订清运协议，定期清运
3	K26+670	互助南收费站 (养护工区)	40	
4	K32+350	互助东收费站	3
